津島市有形文化財

# 氷室作太夫家住居保存活用計画

令和8年8月

津 島 市

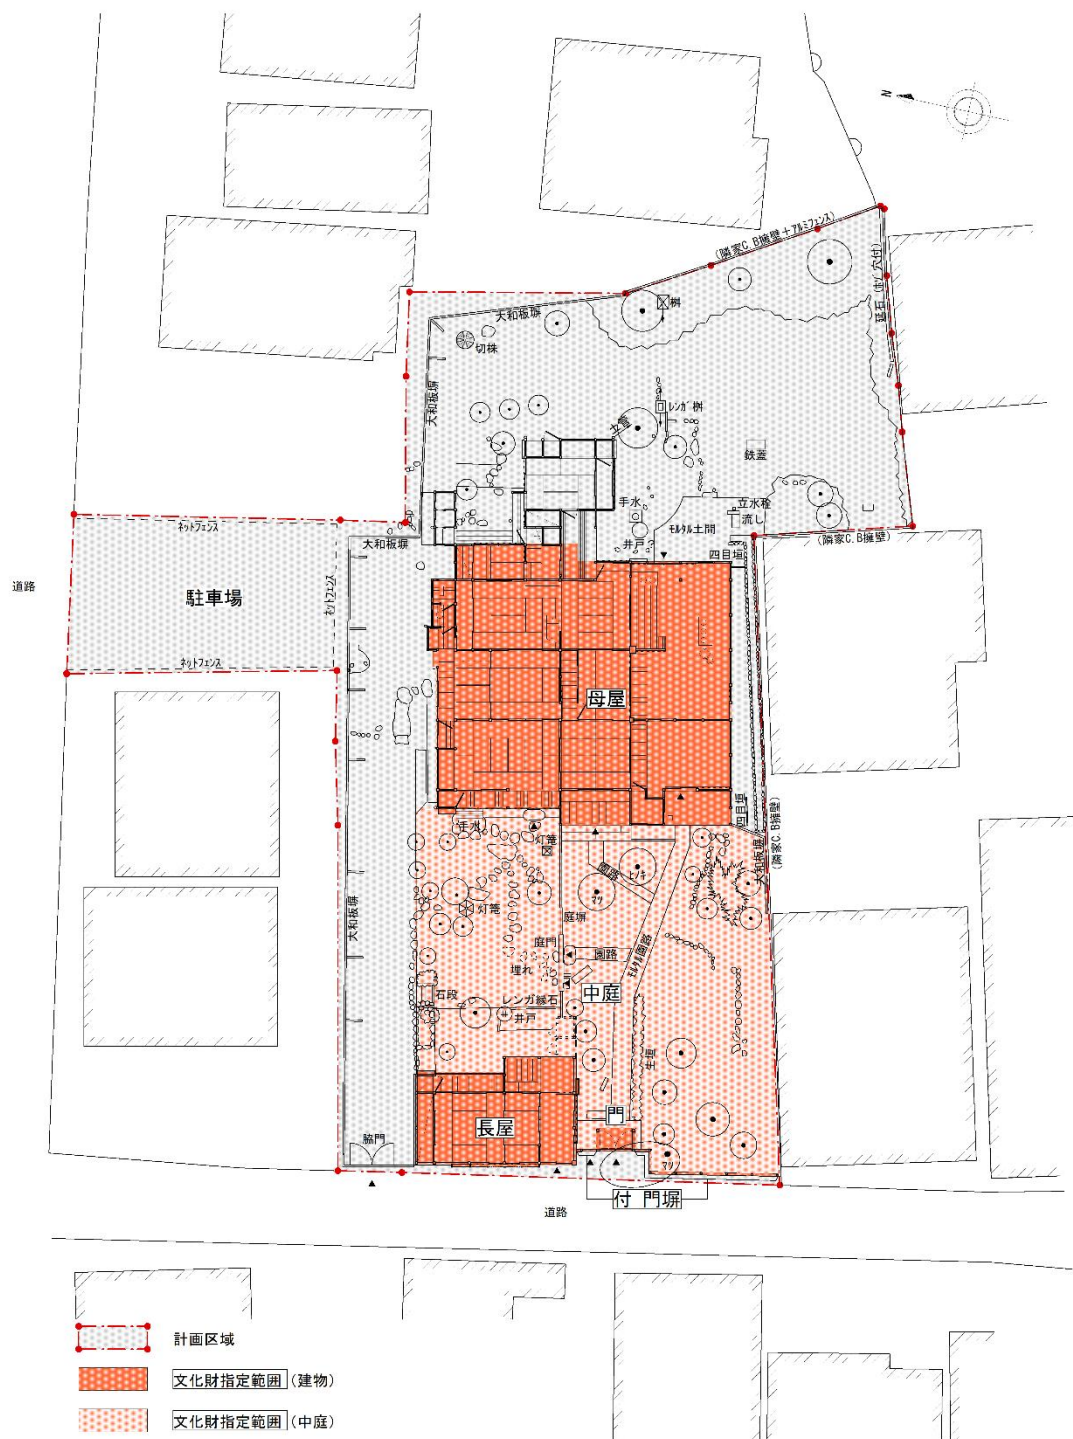
図 1-3 文化財指定範囲 及び建造物名称

※本図以降の全ての挿図配置平面は、平成４年度調査の手書き配置図をトレースし、建物平面は令和４年度調査の CAD 図面に替え、さらに、今回調査で目視確認できる庭園・外構内の樹木他構成要素の一部を追記している。本図上の中庭は約 315 ㎡で指定内容と異なるが、今後の境界確定と敷地測量により指定内容の見直しをはかるものとする。

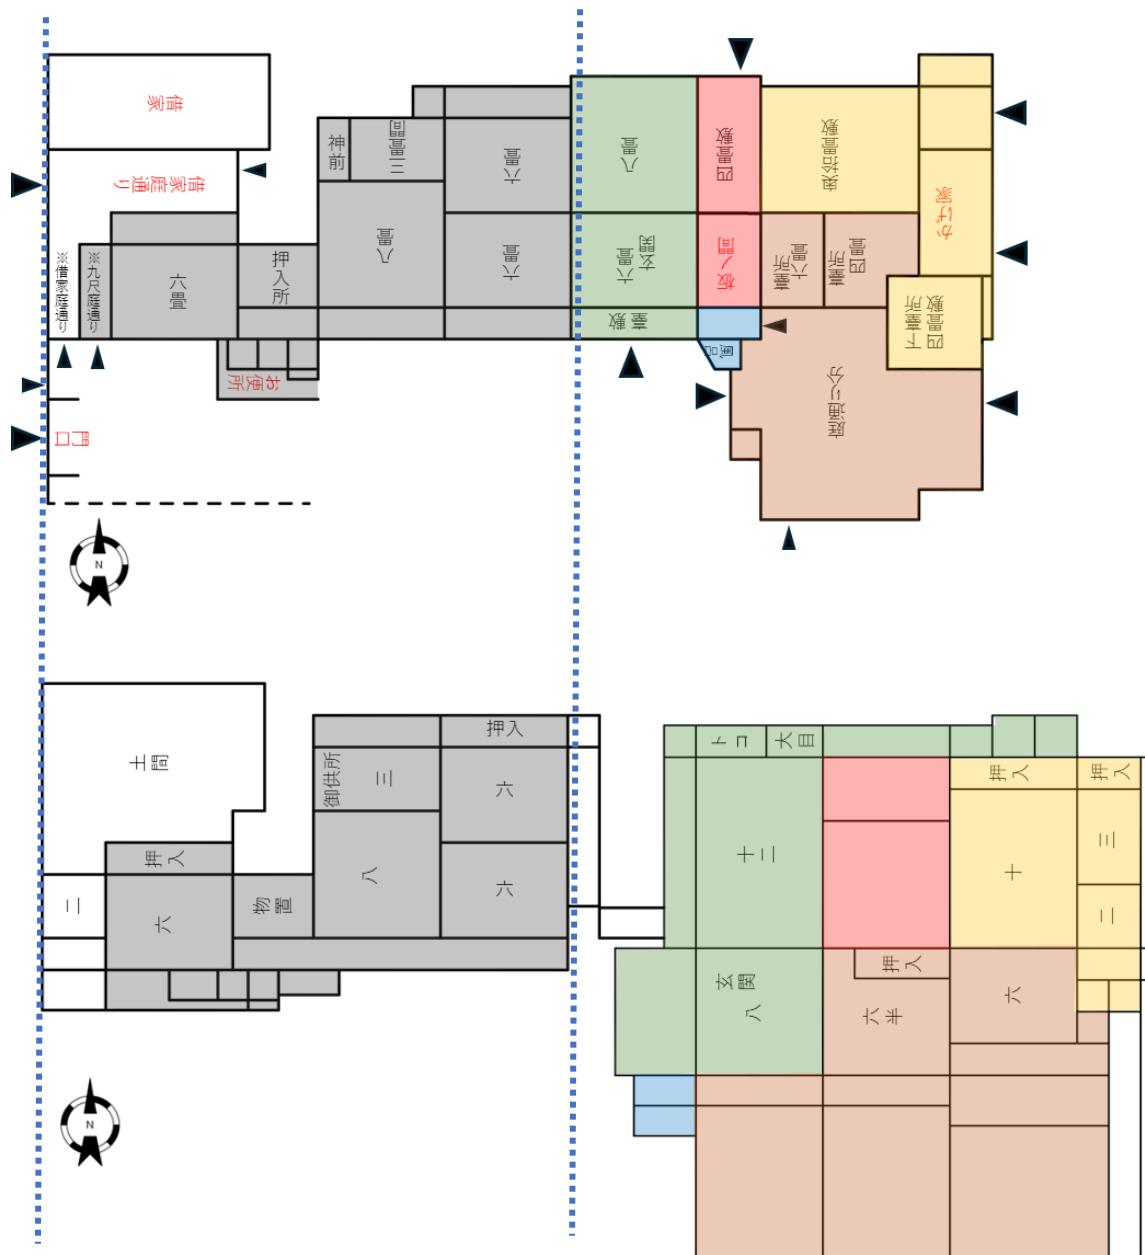
図 1-14 「文政3年屋敷絵図」(上図)と「安政5年下書」(下図)との主屋平面の比較

「文政3年屋敷絵図」と「安政5年下書」との比較により、現母屋の建築趣旨が概ね判明する。

まず、西側の「神前」（「安政5年下書」では「御供所」）・座敷、及び街路に面した借家などを含む部分を存置したうえで、旧主屋の「式台」・「玄関」・「八畳」より東側の部分が改築された。改築された東側部分は、宿泊者の接待や主人家族の生活に使われたと推定される部分である。室の構成や配置は変更されていないが、各室が広くされて規模が拡大している。津島御師としての活動の充実により宿泊者（遠方からの参拝者）をより多く迎え入れようとしていたと考えられる。

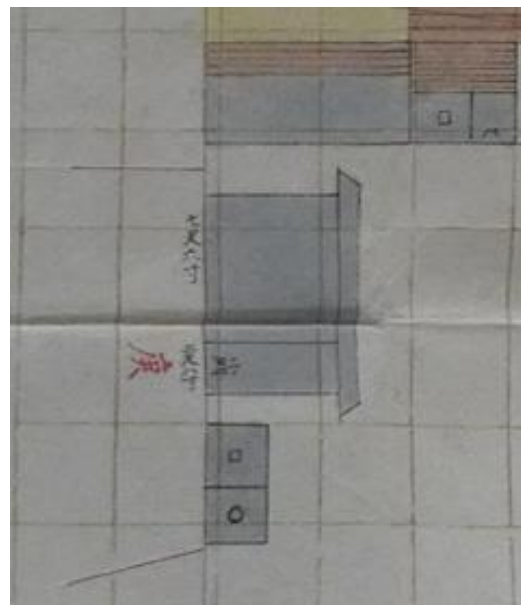
図 1-17 「安政五戊午二月改之 氷室作太夫 屋舗図」  
(安政5年(1858)) 門部分拡大

建築時期を推定するため、屋敷絵図を改めて比較検討する。「安政5年下書」には寸法等の詳細が記されていないが、「安政5年下書」(張紙)及び「安政5年屋敷絵図」では、いずれも南に小門を設ける形式で同じ寸法(門:7尺6寸、小門:2尺8寸)が書かれている。現存する門とは、小門の位置、間口寸法ともに異なる。

「安政5年下書」(張紙)が検討段階の図であること及び「安政5年屋敷絵図」が計画図であると推定されることを踏まえると、門がこれら計画通りに改築されたとは考えにくく、むしろそれ以前の門が引き続き使用されたと考えるのが妥当である。とすれば、建築年代は安政5年以前の文政3年(1820)頃まで遡る可能性が生ずる。ただし、移築された場合には、当初の建築時期は不明で、現在地への移築時期も不明である。

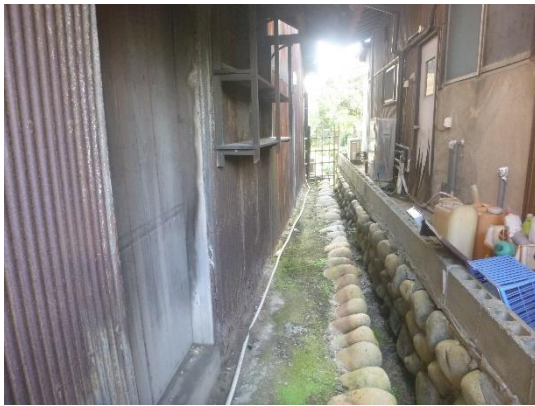
写真2-1

後方角屋をコンクリート基礎とする他は礎石・間石基礎とする。柱不陸調査図（図2-1）は今回（令和6年10月）調査と前回（令和4年3月）調査の結果を重ねて表示している。座敷中央部を最高点として逆すり鉢型に周縁部が低いことが分かる。地盤の不同沈下が原因のとき、不陸傾向は一端に偏心する場合が多いが、ここではほぼ均等である。建物周囲の地盤・外構の状況からみて、雨水排水の不良により建物周縁部基礎が洗われて沈んでいることが想像される。特に南側の不陸が大きいのは、隣地境が近く、隣地より地盤が低いため、境界沿の玉石積側溝は天端が洗われていることが分かる（写真2-1）。雨水は玄関土間まで侵入して土台下端を腐らせている（写真2-2）。南面南端の土台はモルタルで包まれた後に剥がれている。剥離部分の土台は腐朽している（写真2-3）。北面では庇が崩壊しその残材が縁先に堆積したまま放置されており（写真2-4）、各所で堅樋の流末処理が不十分なことにも不陸の原因となっている。

柱不陸調査図（図2-1）の結果で最も深刻なことは、2年半ほどの間に不陸が進行していることである。建物周囲の残材（瓦・木材等）処分・保管をはじめ、排水経路の調査と不具合解消（目詰まり補修）等の早急な対応が望まれる。

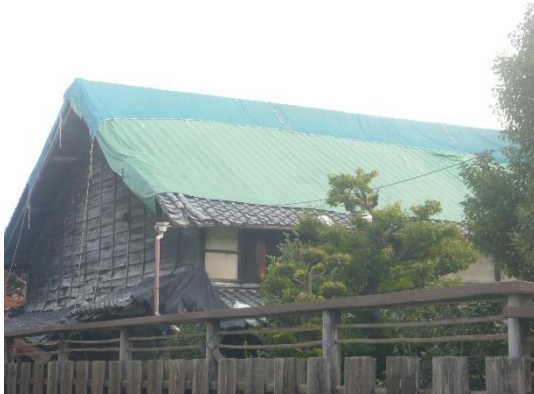
写真2-5

瓦の経年劣化が原因で大屋根の破損が著しく、広範囲でシート養生されている（写真2-5）。後方角屋は大屋根の途中で妻壁を立ち上げており（写真2-6）、雨仕舞不良により大屋根背面中央部軒桁と、これに架かる陸梁端部が腐朽している（写真2-7）。北側の庇は樋と瓦、軒裏とも崩れ、一部シート養生されている（写真2-8）。

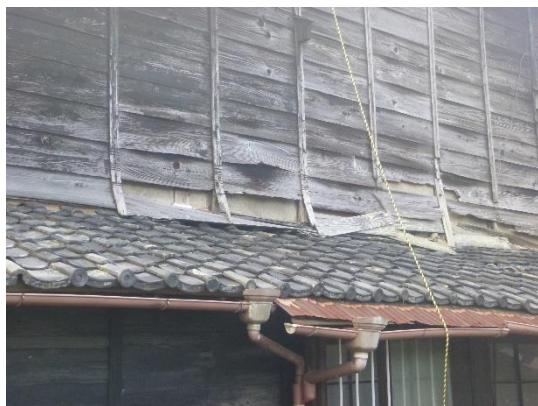
写真2-17

北側の妻壁は各所で下見板が破損し（写真2-17・2-18）、南妻壁は波形鉄板の下端部が腐錆している（写真2-19）。背面上部の漆喰壁は剥離し（写真2-20）、下部の合板養生は破れている（写真2-21）。角屋の二階板壁は破損し土壁が流れ（写真2-21）、庇・縁廻りは崩壊している（写真2-23・2-24）。

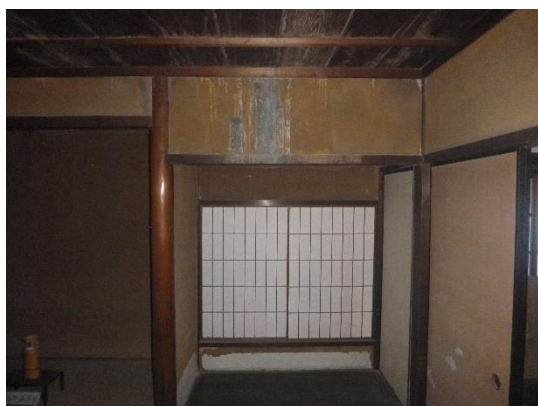
写真2-25

大屋根の雨漏りは一階室内にも達し、座敷部全域で天井に雨染み残り、各所で壁仕上が流れ落ち、(写真2-25・2-26) 縁床は沈み込んでいる(写真2-27)。土間の高窓の硝子は割れて(写真2-28) 風雨が吹き込む状態にある。

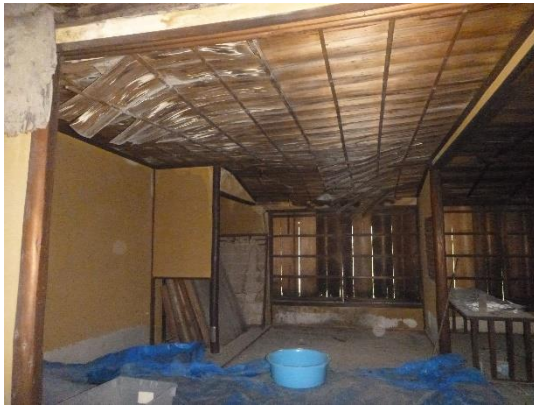
写真2-29

二階天井の破損は板材を再使用しての修理は不可能な状態で(写真2-29)、建具の破損も著しい(写真2-30)。二階廊下の階段脇の壁がほぼ水平に断裂している(写真2-31)のは、この後方へ向けての建物傾斜によるものである。角屋接合部の土壁は下地まで崩壊し(写真2-32・2-33)、角屋室内は荒廃している(写真2-34)。

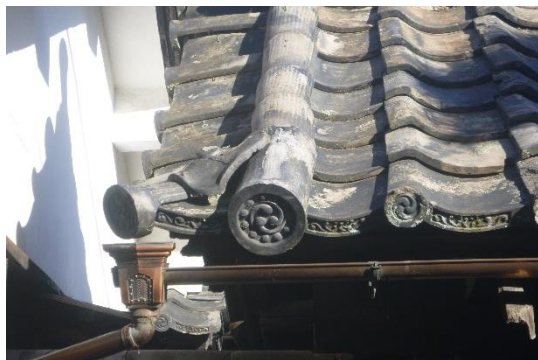
写真2-35

門では留蓋瓦の欠損（写真2-35）、棟積の破損（写真2-36）が見られ、門扉と、付指定門

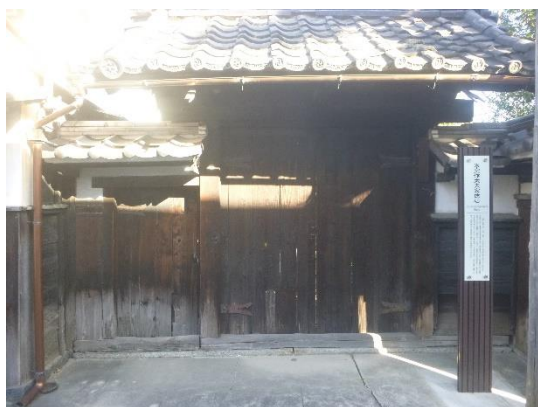
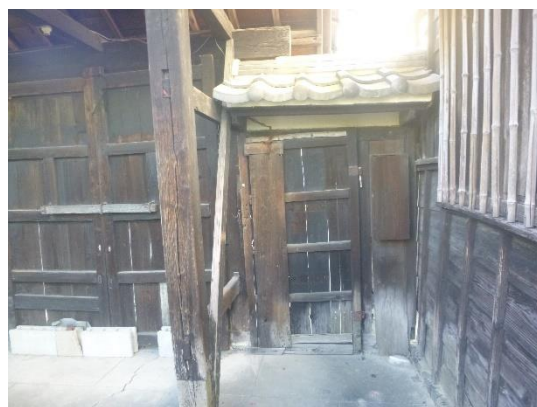
の潜り戸は板の割れ、金具の欠損・腐蝕等により開閉不全を生じている(写真2-37・2-38)。門の二本の控え柱はともに根継され(写真2-39)、南側の懸魚は欠損している(写真2-40)。付指定の塀は、庭側の腰板が一部外れ、石造・ボルト締め控え柱で転倒を防いでいる(写真2-46)。

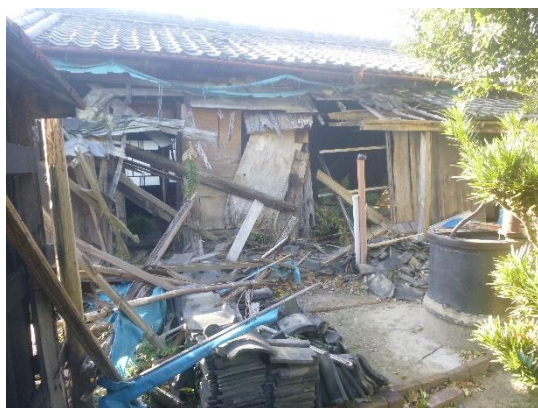
写真2-41

長屋は大屋根と正面は建物形状をとどめているが、他は崩壊している(写真2-41～2-43)。特に東側の崩壊は部材の一部が散逸した状態で、内部に取付けた筋交(写真2-44)を頼りに形を保っている。

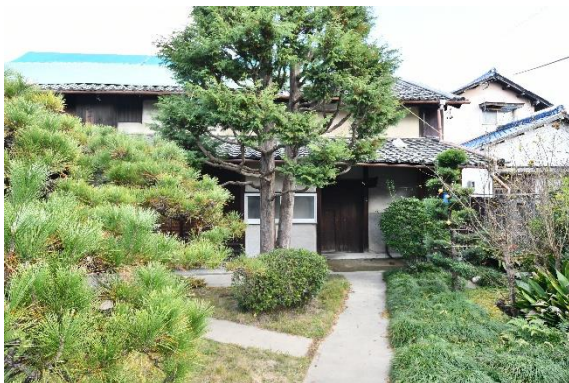
写真2-47

庭門・庭塀より南側は、門（表門）と母屋を結ぶアプローチで、園路は目地付きモルタル塗りの近年の仕上である（写真2-47）。園路より南側は生垣や、氷室家由来の椿（写真2-48）などの小低木、芝・草で覆われ、門近くの松の木は塀の上部を越え、枝の一部を道路に張り出している（写真2-47）。南側隣家境に工作物はなく、隣家のコンクリートブロック擁壁と車庫の外壁に面しており、その手前（敷地内）に古瓦が残置されている（写真2-49）。

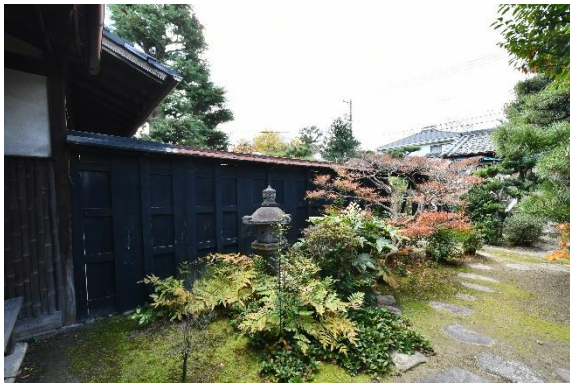
写真2-50

庭門・庭塀より北は、門から母屋大座敷縁先へ飛石を並べる露地庭で、両脇に庭木と石灯籠、縁先に手水を配するが、門近くの飛石は地面に埋もれている（写真2-50・2-51）。長屋の南東角屋（大破）から北に向けて煉瓦造の工作物基礎が残存し、土管製井筒に突き当たる。周辺には長屋の破損部材が山積している（写真2-52）。北側の指定範囲外との境には石段と一部自然石縁石が並ぶのみで特に工作物はない。

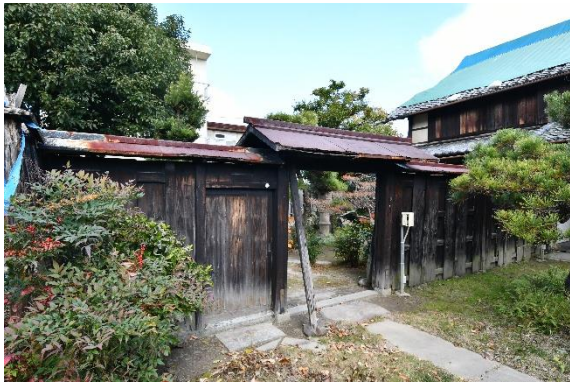
写真2-53

庭門・庭塀とも鉄板葺きで、腐蝕が進行している。欠損した門扉のかつての意匠は平成4年度調査写真により知ることができる。門柱の基礎はコンクリート製で、帯鉄とボルト・ナットで門柱と繋いでいる。門柱前後の控え柱は姑息な材料・仕様である。塀の縦板下端部の多

くは、地面・芝草類に接して腐朽している（写真2-53）。

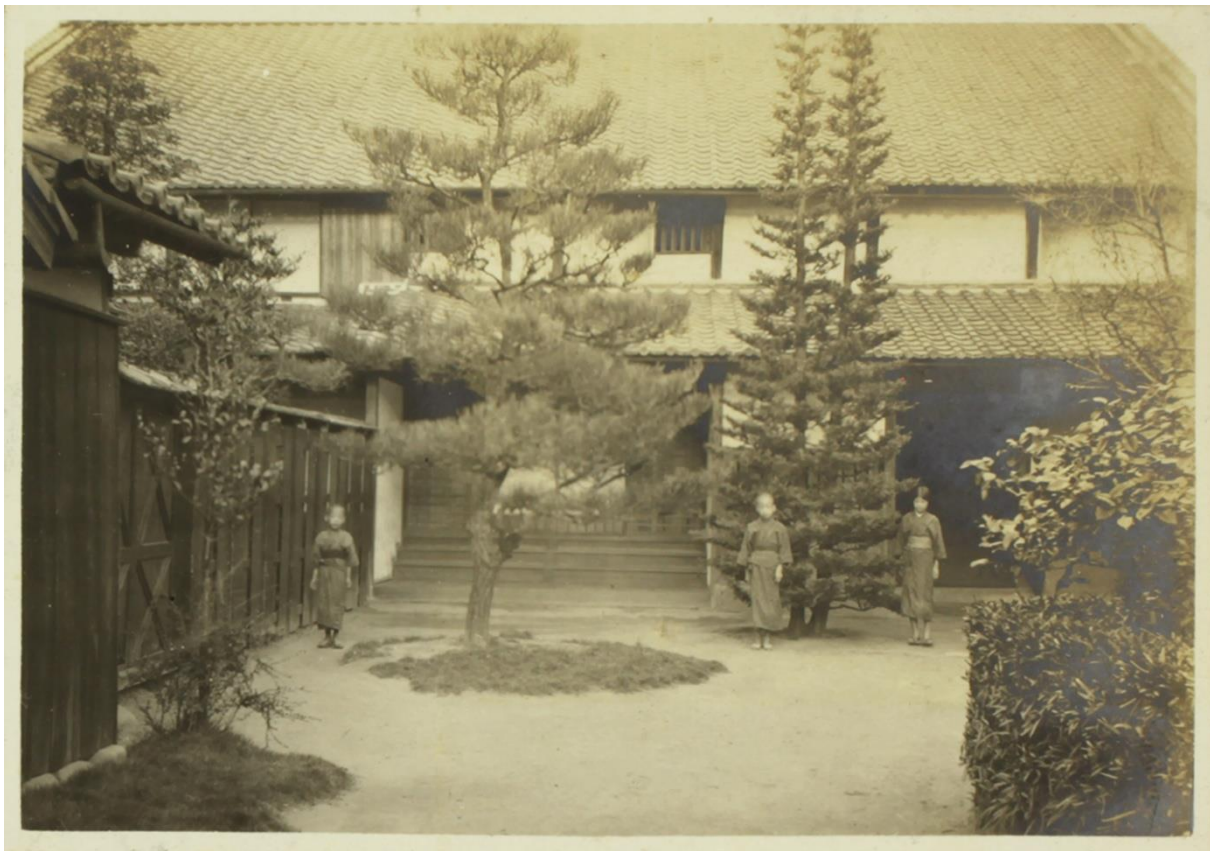
古写真-1（平成4年度調査報告書に掲載、大正頃と記載、他に3枚の写真掲載）

※母屋の風呂正面無双窓と腰板、庭門扉の意匠、庭門・庭堀の板葺き屋根、長屋後方角屋の屋根形状、前庭の植栽・地表面の様子等が分かる

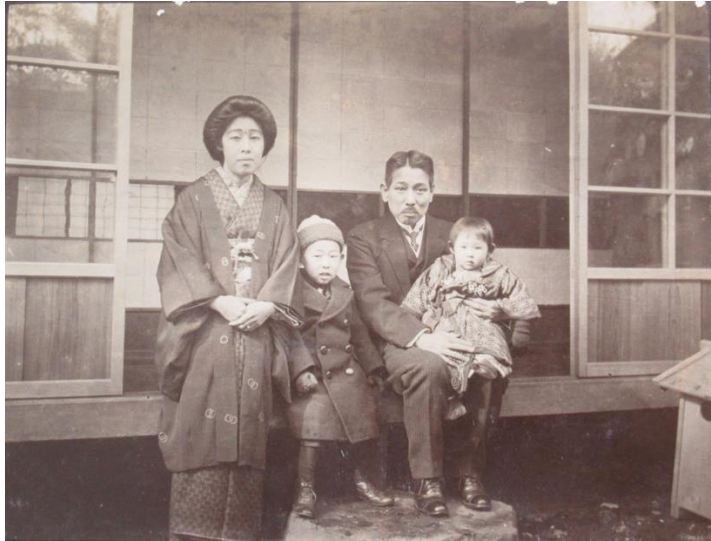
古写真-5

※門 潜り戸が門南（現在は門北）

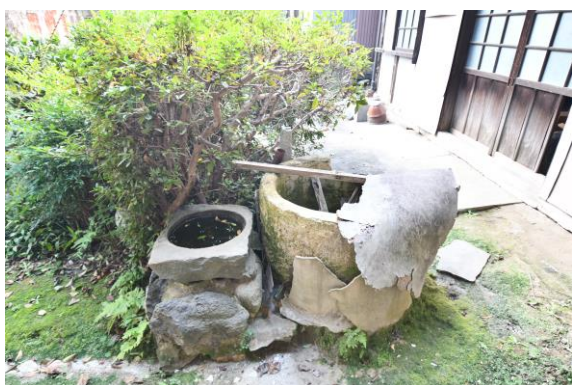
写真 3-1

ただし、区域内に残存する井戸・給排水などの水回り（写真3-1・3-2）、庭石、工作物基礎（写真3-3・3-4）等については、精査のうえ、一体となして価値を形成する部分については保存を図る。

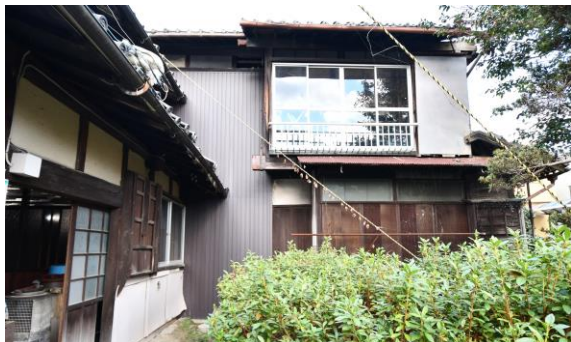
写真 3-5

歴史的景観や環境を損なっていると認められるもの、又は、文化財の保護及び防災上の見地から支障があると認められるもので、将来修景または撤去するもの。（写真 3-5～3-8）

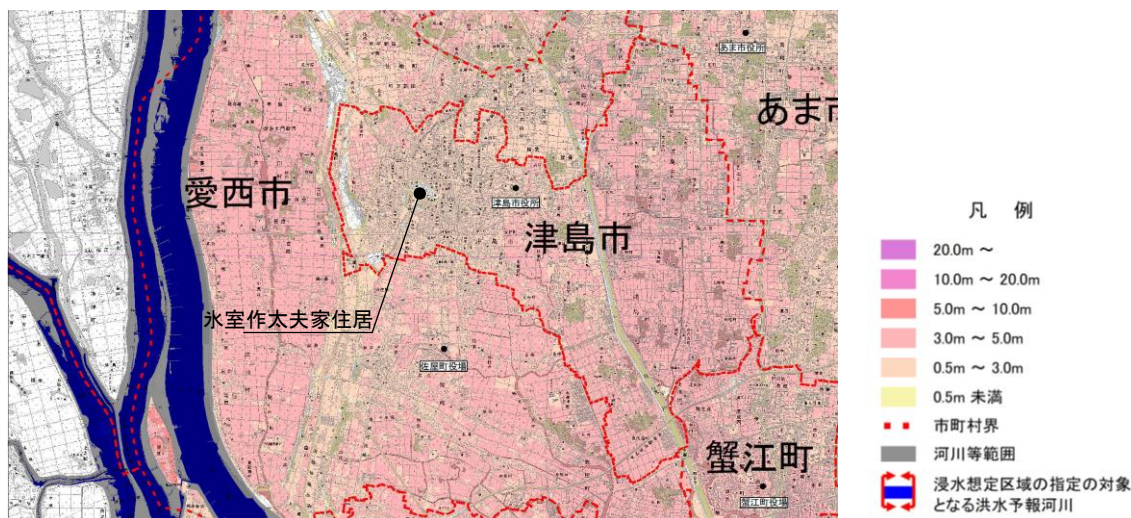
図3-7 木曽川水系木曽川洪水浸水想定区域図（想定最大規模）

国土交通省によって木曽川水系木曽川洪水浸水想定区域が公表されている。本計画区域の西側に木曽川があり、洪水が発生した場合に計画区域内の浸水や建造物の被害が想定される。洪水浸水想定区域とは、想定し得る最大規模の降雨によって浸水することが想定される区域及び水深を表示した図面である（図3-7）。想定される最大規模の降雨量については、全国を降雨特性の似ている15地域に区分し、それぞれの地域で観測された最大降雨量を基にした降雨継続時間と流域面積、最大雨量の関係から想定最大降雨量を設定することを基本としている。
