津島市
学校施設
長寿命化計画

平成 31 年 (2019 年) 3 月
津島市

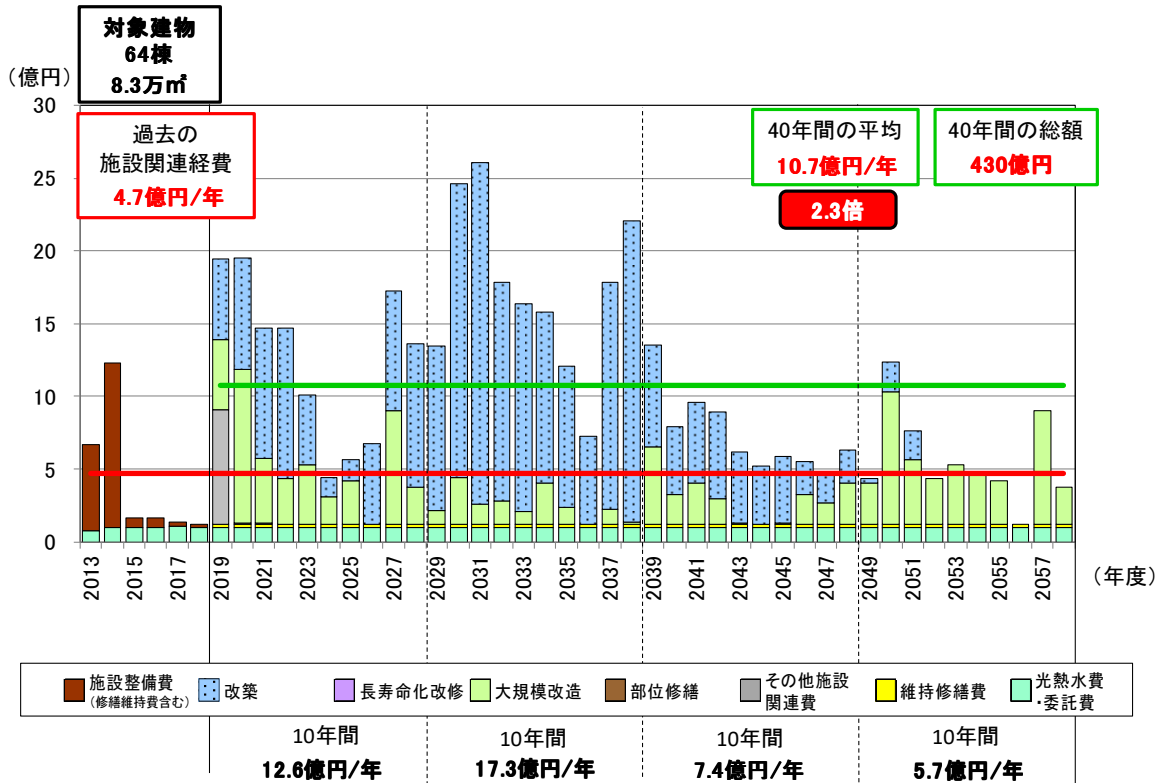
図 3-13 従来の管理を行った場合の今後の維持・改築コストの試算結果

不具合の出た箇所のみを修繕し、50年程度で改築するという従来型管理を行った場合、2019年度に実施する空調設備設置工事と合わせて、今後40年間の維持・改築コストは総額約430億円、1年あたりの経費は約10.7億円になります。また、過去5年間の施設関連経費の平均約4.7億円と比較すると、約2.3倍のコストがかかることが見込まれます。そのため、従来型の改築中心の整備を続けることは困難であるため、対応策を検討していく必要があります。

最近5年間の施設関連経費は年平均4.7億円で推移しています。しかし、今後は老朽化した校舎等の大規模改造や改築を行う必要があることから、今後40年間で総額430億円、年平均10.7億円の施設関連経費が必要となり、現在の2.3倍の経費が必要となります。

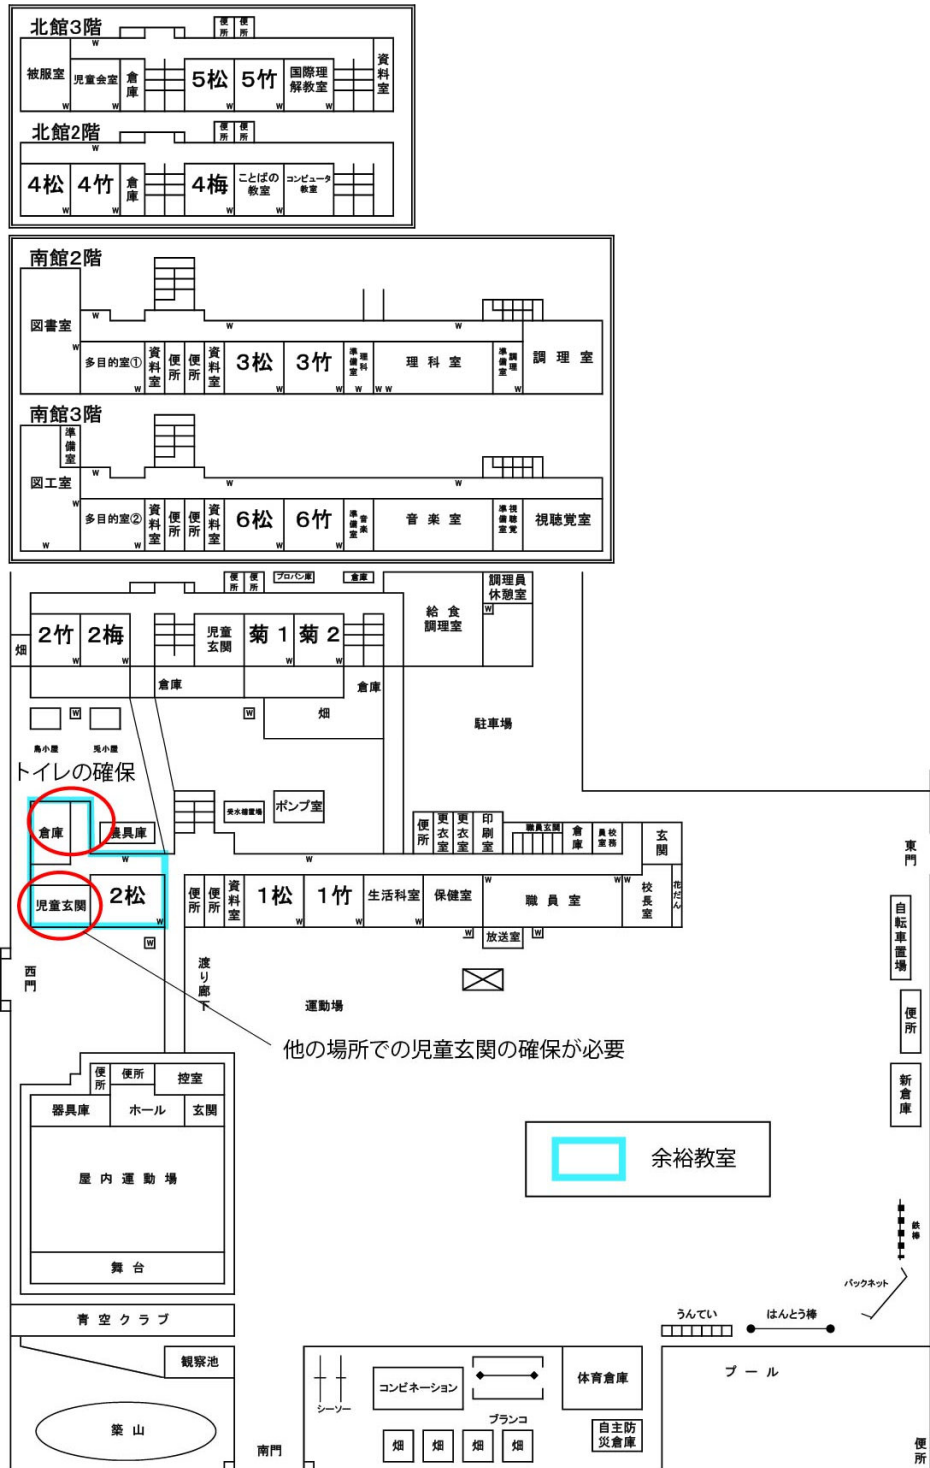
図 4-4 2025年度における南小学校の余裕教室の配置と今後の活用へ向けた課題

現在のところ、余裕教室の活用として、既に、放課後こども教室を実施しています。2025年度には、南館1階西側の1教室と倉庫で余裕教室が発生します。他の教室とは渡り廊下を挟んでいるため、学校施設との分離は容易ですが、児童玄関を含むため、分離するためには、独立した施設として運営できるよう配慮が必要です。

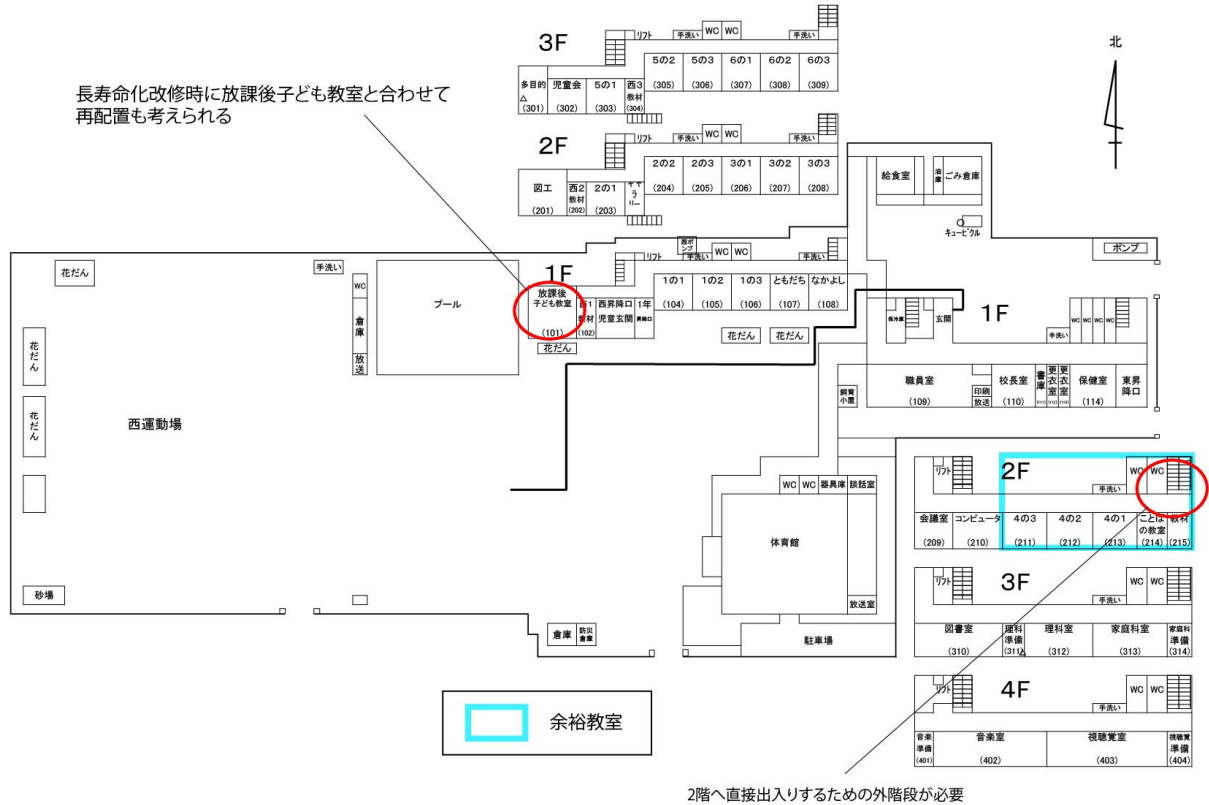
図 4-6 2025年度における神守小学校の余裕教室の配置と今後の活用へ向けた課題

余裕教室の活用として、既に、放課後子ども教室を西校舎1階で実施しています。2025年度には、東校舎2階の4教室で余裕教室が発生しますが、児童の安全確保のために学校施設と分離するためには、独立した施設として運営できるよう配慮が必要です。活用用途によっては、長寿命化改修時に放課後子ども教室と合わせて再配置することも考えられます。

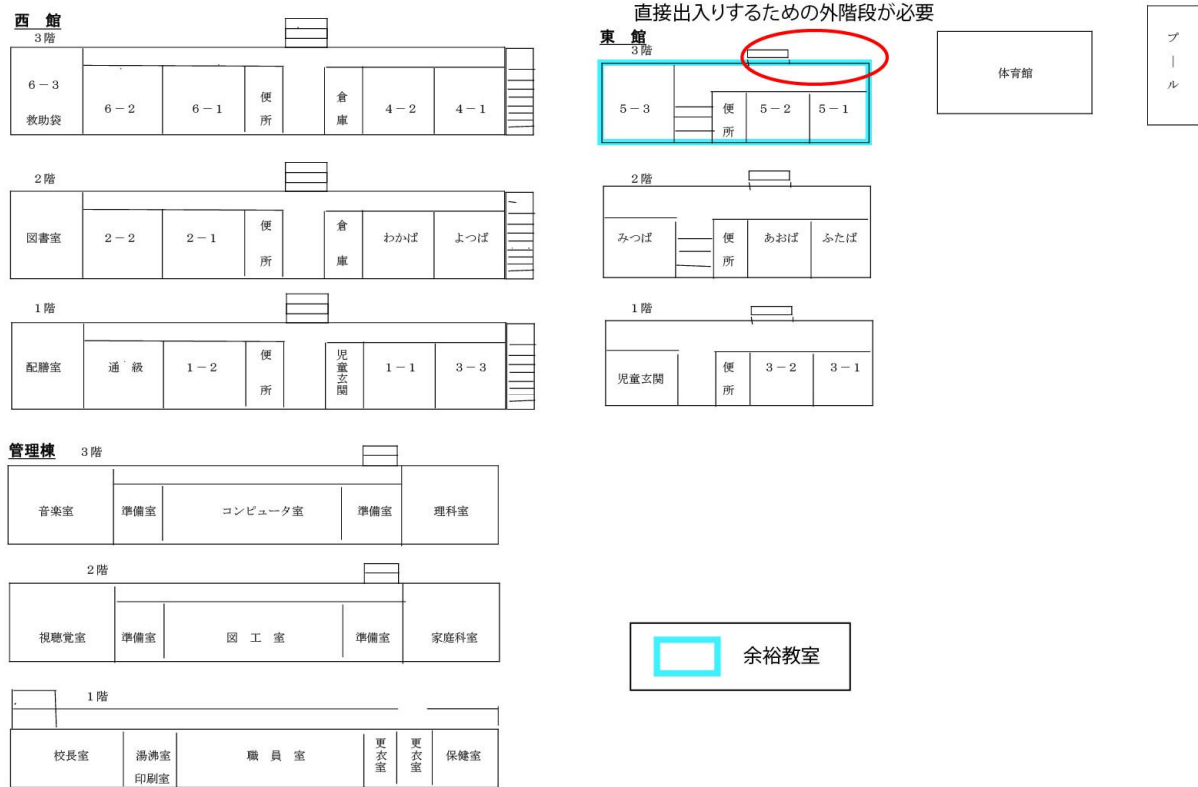
図 4-9 2025年度における神島田小学校の余裕教室の配置と今後の活用へ向けた課題

現在のところ、余裕教室の活用として、既に、放課後こども教室を実施しています。2025年度には、東館3階で余裕教室が発生します。児童の安全確保のために学校施設と分離するためには、独立した施設として運営できるよう配慮が必要です。
