部分・部位設定票

## 部分設定図

## 部位設定表

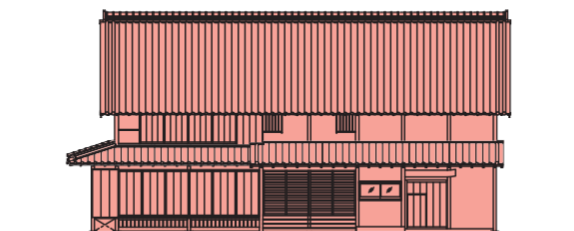
| 部分 | 部位 | 基準 | 現状・適用 | 備考 |
| 母屋 西面<br>（正面）<br><br>保存部分 | 屋根 | 2 | 大屋根：棧瓦葺（軒：巴唐草）、棟積、鬼瓦 | ※崩落部 [基準 3]、養生シート [基準 4] |
| | | | 下屋（北）：棧瓦葺（軒：万十）、下屋（南）：棧瓦葺（軒：巴唐草） | ※崩落部 [基準 3] |
| | | 3 | 塩ビ製樋、集水器 | |
| | 軒廻り | 2 | 大屋根・下屋（南）：軒裏表し（野地板・垂木） | |
| | | | 下屋（北）：化粧軒裏 | |
| | 壁面 | 2 | 漆喰塗、東縁廻り：腰割竹張 | |
| | | 3 | 内土間前、浴室廻り：腰洗い出し、二階北端：板壁（板欠損） | |
| | | 2 | 雨戸、二階戸箱 | |
| | 建具・開口部 | 1 | 大戸、一階戸箱（屋根付）、二階無双窓 | 二階戸箱：板 [基準 2] |
| | | 3 | アルミサッシ窓（浴室） | |
| | | 3 | 内土間前：両面壁付照明 | |
| | 基礎・軒内 | 1 | 延石（花崗岩）、礎石、束石、沓脱石 | |
| | | 2 | 三和土 | |
| 主要部材 | 1 | 柱、土台、樞、冠木、束、差鴨居、敷鴨居、桁等 | | |
| | その他 | 1 | 濡れ縁（縁板、縁框、束） | |

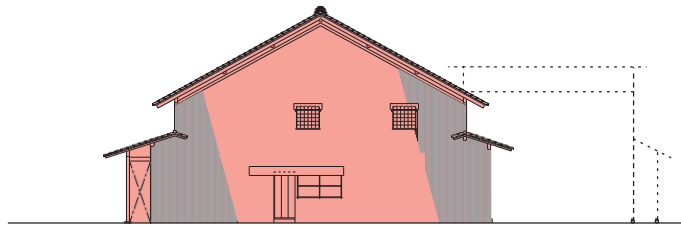
部位設定表

| 部分 | 部位 | 基準 | 現状・適用 | 備考 |
|---|---|---|---|---|
| 母屋 南面<br>保存部分 | 屋根 | 2 | 棧瓦葺（軒：巴唐草）、棟積、鬼瓦 | 破風板 [ 基準 2 ] |
| | | 3 | 塩ビ製樋、集水器 | |
| | 庇・小庇 | 3 | 銅板葺（野地板 [ 基準 2 ]） | |
| | 軒廻り | 2 | 軒裏表し（垂木・裏板） | |
| | 壁面 | 2 | 土壁 | |
| | | 3 | 波型亜鉛鍍鉄板張、銅板張水切 | |
| | 建具・開口部 | 2 | 上部窓：土戸、障子 | |
| | | 2 | 板戸 | |
| | 基礎・軒内 | 1 | 延石、礎石 | |
| | 主要部材 | 1 | 柱、土台、束、敷鴨居、桁、庇腕木等 | |
| その他 | | 3 | 木製吊戸棚 | |

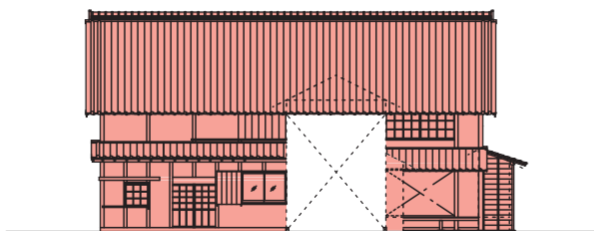
## 部分設定図

| 部分 | 部位 | 基準 | 現状・適用 | 備考 |
|---|---|---|---|---|
| 母屋 東面<br>（背面）<br><br>保存部分 | 屋根 | 2 | 大屋根：棧瓦葺（軒：巴唐草）、棟積、鬼瓦 | ※崩落部〔基準 3〕、養生シート〔基準 4〕 |
| | | 2 | 南側下屋：棧瓦葺（軒：巴唐草） 北側下屋：棧瓦葺 | ※崩落部〔基準 3〕 |
| | | 3 | 塩ビ製樋、集水器 | |
| | 軒廻り | 2 | 軒裏表し（野地板・垂木） | |
| | 壁面 | 2 | 土壁（中塗）、白漆喰塗 | |
| | | 3 | 珪藻土塗、合板張 | |
| | | 2 | 板戸、硝子窓（二階） | |
| | 建具・<br>開口部 | 2 | 雨戸、戸箱 | |
| | | 3 | 腰付硝子戸、硝子窓（一階）、アルミサッシ窓 | |
| | | 1 | 延石、東石 | |

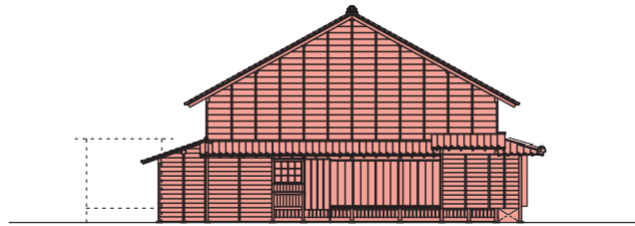
部位設定表

| 部分 | 部位 | 基準 | 現状・適用 | 備考 |
|---|---|---|---|---|
| 母屋 北面<br>保存部分 | 屋根 | 2 | 大屋根：棧瓦葺（軒：巴唐草）、棟積、鬼瓦 | ※崩落部 [基準 3]、養生シート [基準 4] |
| | | 2 | 下屋：棧瓦葺（軒：巴唐草） | ※崩落部 [基準 3] |
| | | 2 | 塩ビ製樋、集水器 | |
| | 軒廻り | 2 | 軒裏表し（野地板・垂木） | |
| | 壁面 | 2 | 白漆喰塗 | |
| | | 2 | 押縁下見板張、板壁 | |
| | 建具 | 2 | 雨戸、戸箱（目板張） | |
| | 基礎・軒内 | 1 | 延石、礎石、束石、沓脱石 | |
| | 主要部材 | 1 | 柱、土台、束、框、敷鴨居、桁等 | |
| | その他 | 3 | 鋼製格子 | |

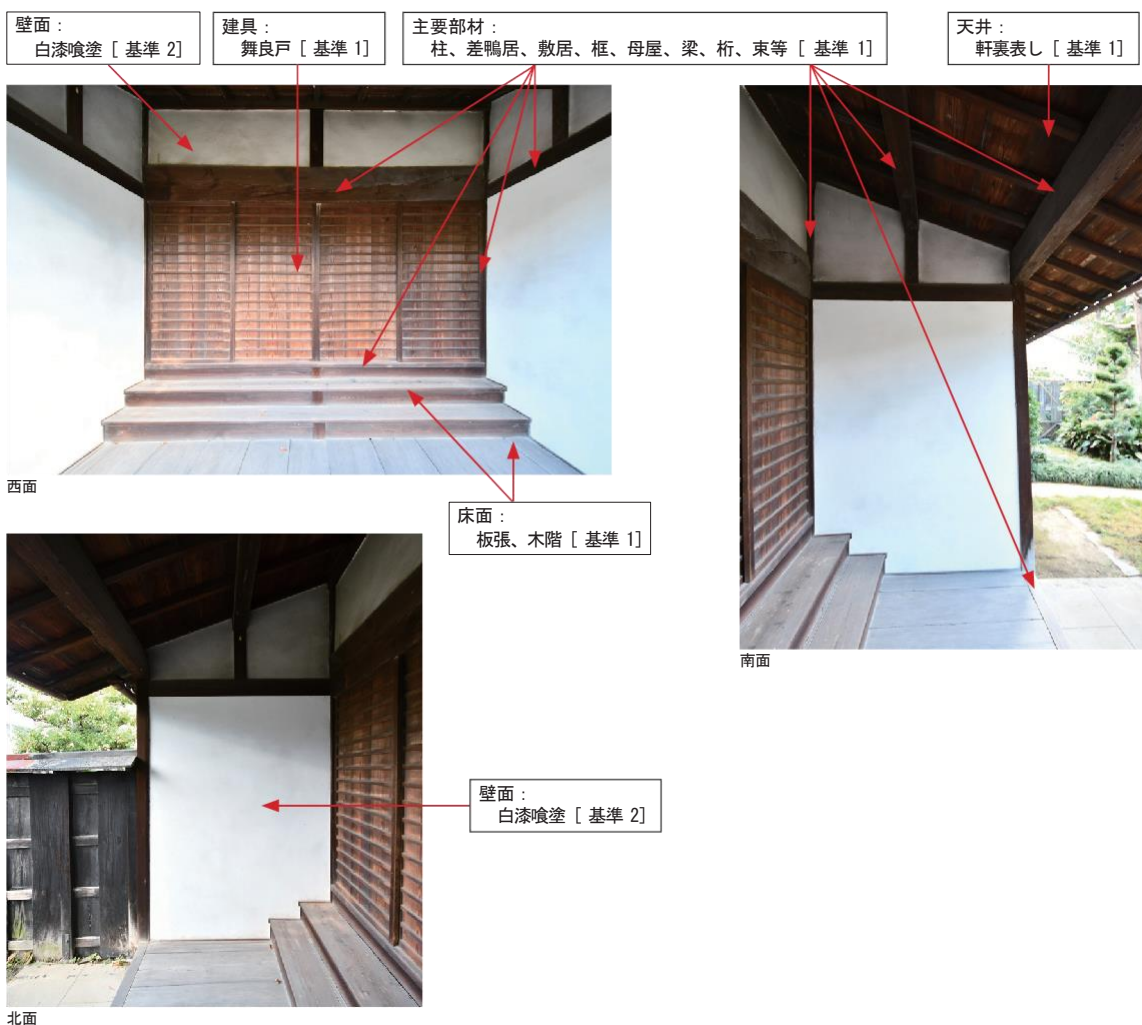
部位設定写真

| 部分 | 部位 | 基準 | 現状・適用 | 備考 |
|---|---|---|---|---|
| 式台 | 床面 | 1 | 木階、板張 | |
| 保存部分 | 壁面 | 2 | 白漆喰塗 | |
| | 天井 | 1 | 軒裏表し（垂木・化粧野地板） | |
| | 建具 | 1 | 舞良戸 | |
| | 主要部材 | 1 | 柱、差鴨居、敷居、框、母屋、梁、桁、束等 | |

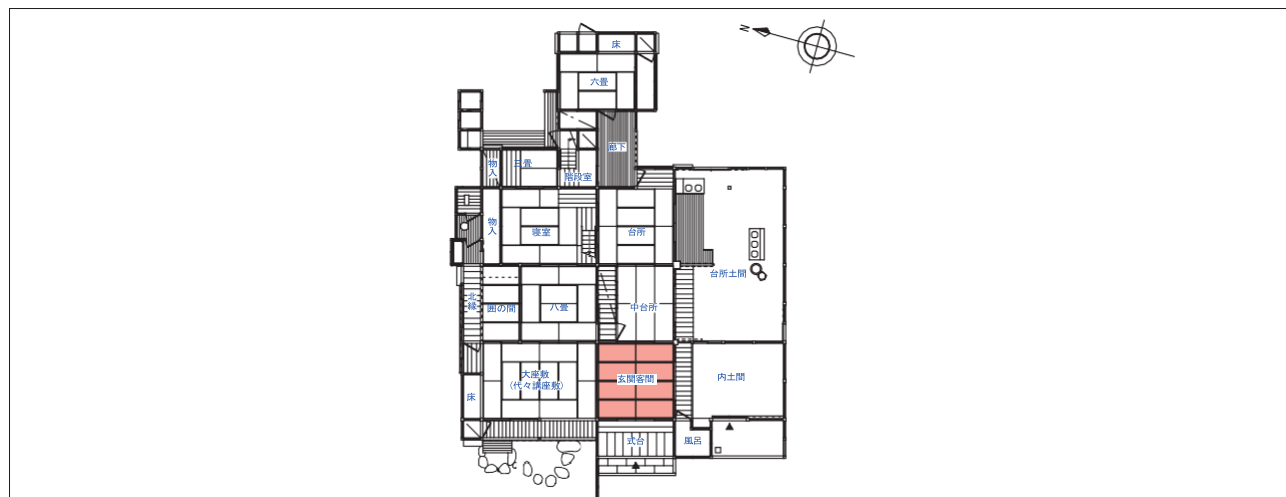
部位設定表

| 部分 | 部位 | 基準 | 現状・適用 | 備考 |
|---|---|---|---|---|
| 玄関客間 | 床面 | 2 | 畳敷 | |
| 保存部分 | 壁面 | 2 | 白漆喰塗 | |
| | 天井 | 1 | 大引天井 | |
| | 建具 | 1 | 襖、障子、舞良戸 | 障子紙、襖紙 [ 基準 2 ] |
| | | 3 | 建具 (欠損) | |
| | 照明 | 4 | ペンダント電球 (傘なし) | 電球 [ 基準 5 ] |
| | 主要部材 | 1 | 柱、差鴨居、敷居、束等 | |
| | その他 | 1 | 刀掛 | |

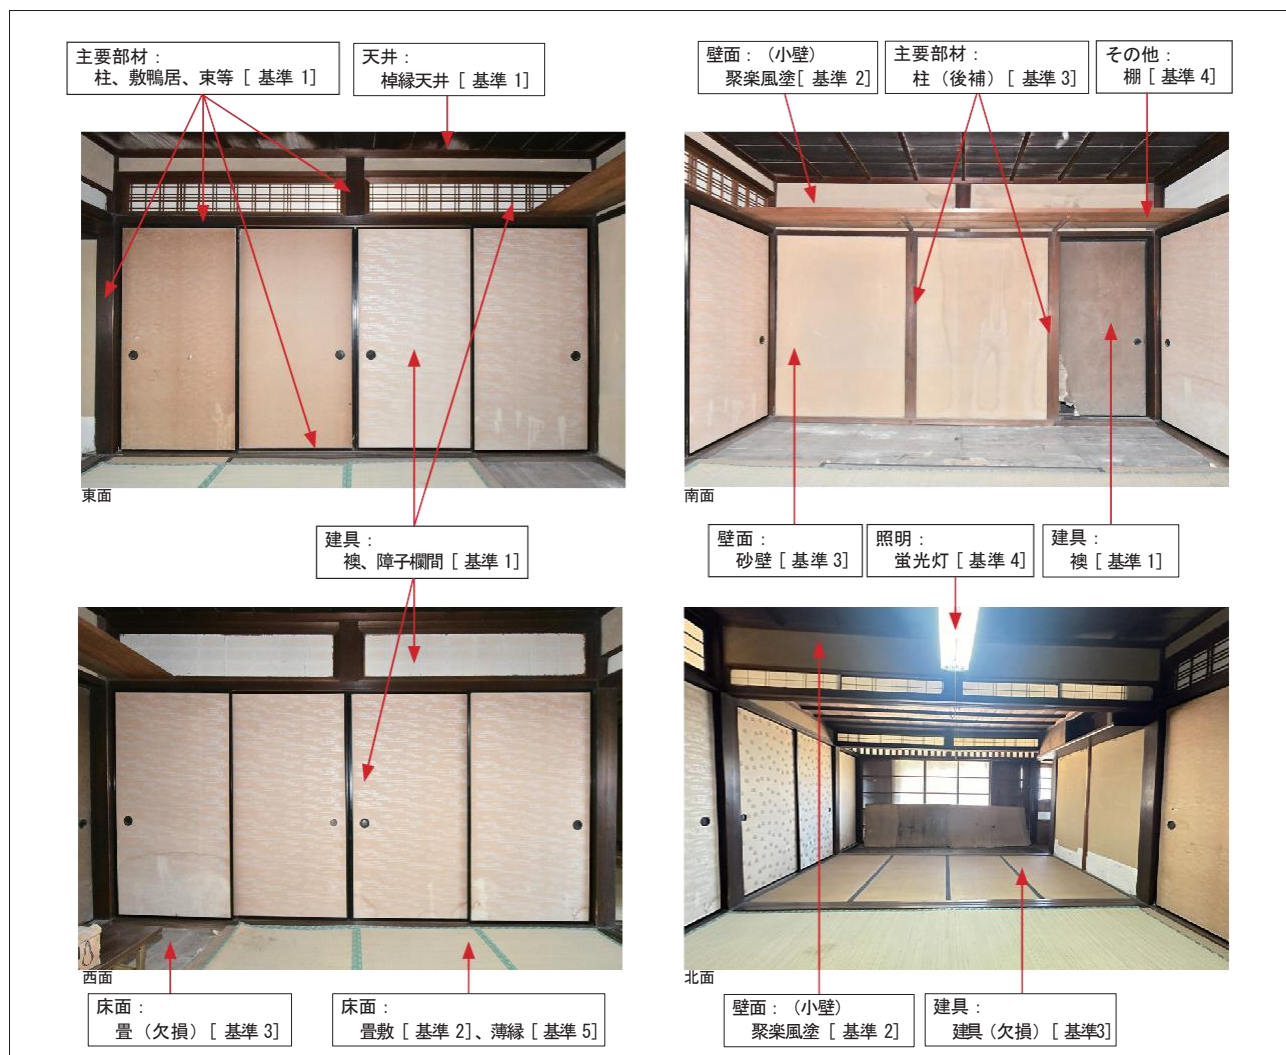
部位設定写真

| 部分 | 部位 | 基準 | 現状・適用 | 備考 |
|---|---|---|---|---|
| 八畳<br>保存部分 | 床面 | 2 | 畳敷 | 薄縁 [基準 5]、畳 (欠損) [基準 3] |
| | 壁面 | 2 | 聚楽風塗、南面一部：砂壁 [基準 3] | |
| | 建具 | 1 | 襖、障子、障子欄間 | 障子紙、襖紙 [基準 2]、※残置建具 [基準 1] |
| | | 3 | 南面：柱 (後補) | |

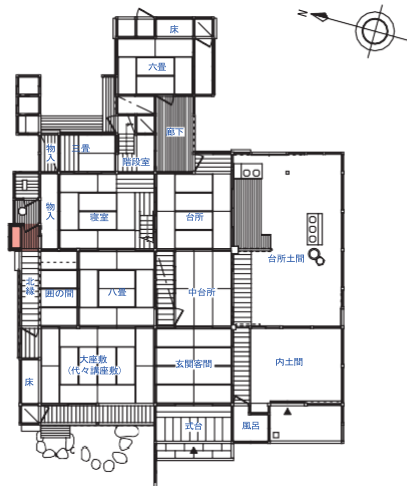
| 部分 | 部位 | 基準 | 現状・適用 | 備考 |
|---|---|---|---|---|
| 洗面<br><br>保存部分 | 床面 | 1 | 板張 | |
| | 壁面 | 2 | 白漆喰塗、巾木 | |
| | | 4 | 板壁、ボード壁 | |
| | 天井 | 1 | 屋根裏表し（垂木・裏板） | |
| | | 3 | 板天井 | |
| | 建具 | 1 | 板戸 | |
| | | 3 | 建具（欠損）、硝子戸、硝子窓 | |
| | 照明 | 4 | 蛍光灯 | |
| | 主要部材 | 1 | 柱、敷鴨居、桁、束等 | |
| | その他 | 3 | 洗面流し | |

- 西面 (West View):**
  - 壁面: 白漆喰塗 [基準 2] (Wall: White plaster [Standard 2])
  - 板壁 [基準 4] (Plank wall [Standard 4])
  - 建具: 建具 (欠損) [基準 3] (Furniture: Damaged furniture [Standard 3])

- 北面 (North View):**
  - 天井: 板天井 [基準 3] (Ceiling: Plank ceiling [Standard 3])
  - 建具: 硝子窓 [基準 3] (Furniture: Paper window [Standard 3])
  - その他: 洗面流し [基準 3] (Other: Sink [Standard 3])

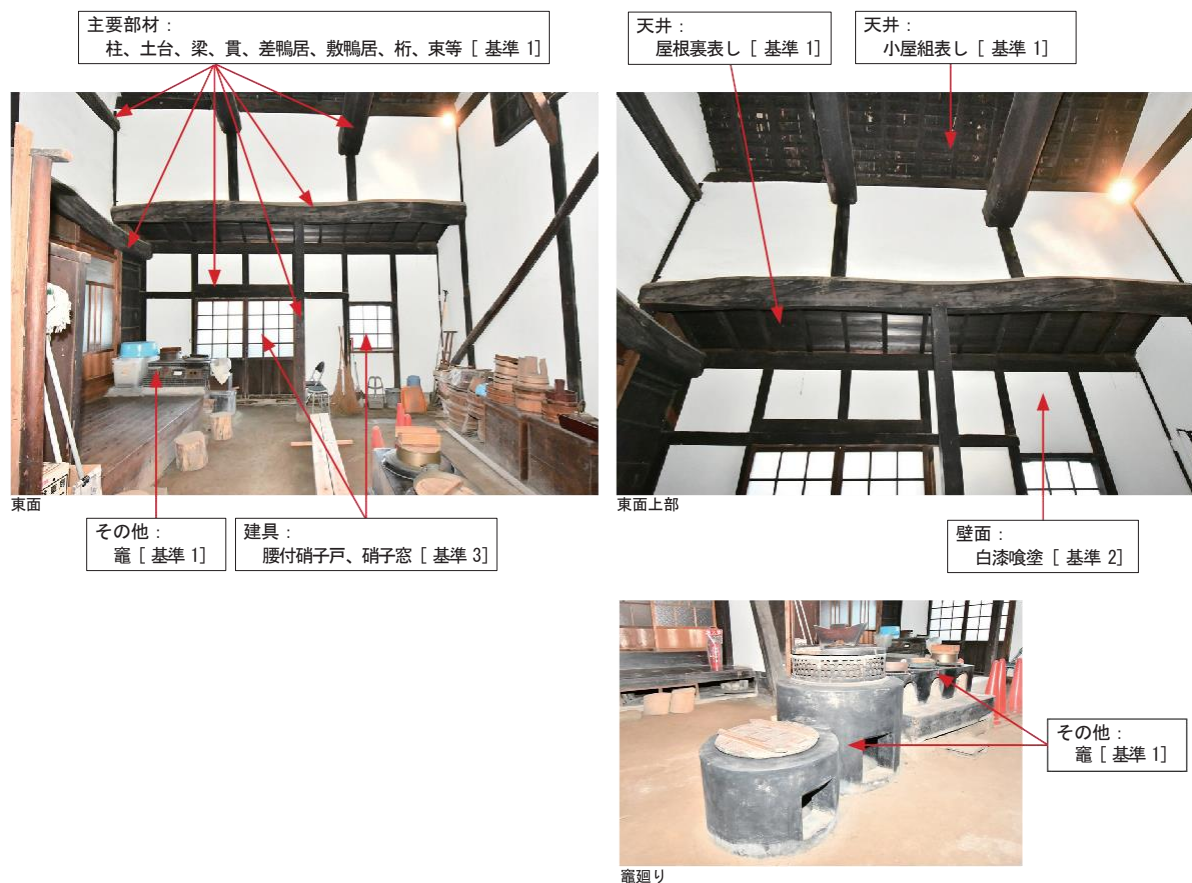
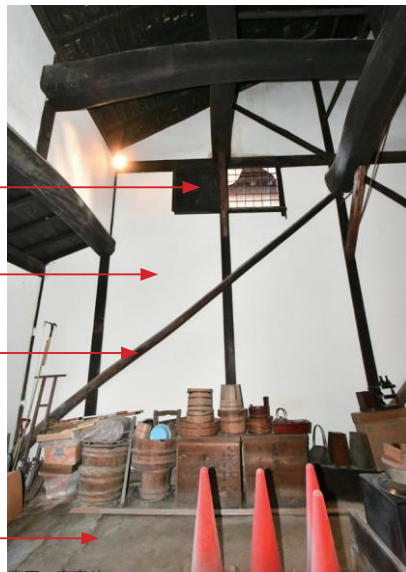
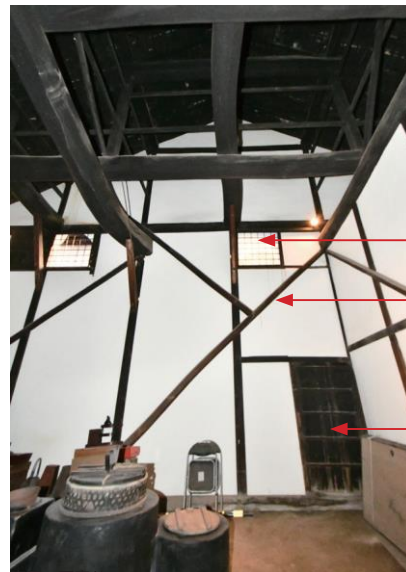
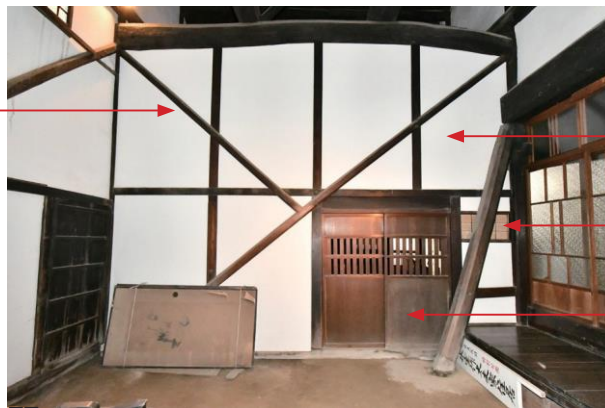
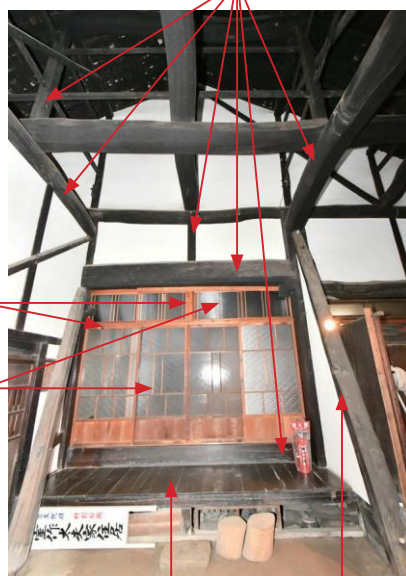
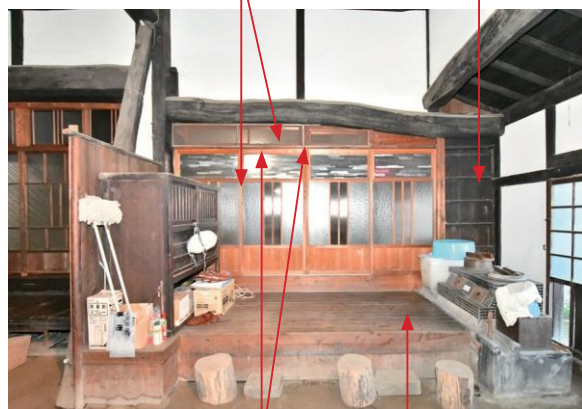
部位設定写真

建具：  
板戸、障子〔基準 1〕

壁面：  
白漆喰塗〔基準 2〕

壁面：  
筋交い〔基準 3〕

床面：  
三和土仕上〔基準 2〕

建具：  
障子〔基準 1〕

建具：  
板戸〔基準 1〕

建具：  
格子戸〔基準 1〕

主要部材：  
柱、土台、梁、貫、差鴨居、敷鴨居、桁、束等〔基準 1〕

主要部材：（後補）  
鴨居、束〔基準 3〕

建具：  
腰付硝子戸、  
硝子欄間〔基準 3〕

床面：  
西小縁〔基準 1〕

壁面：  
方杖〔基準 3〕

建具：  
腰付硝子戸、硝子欄間〔基準 3〕

床面：  
東小縁〔基準 3〕

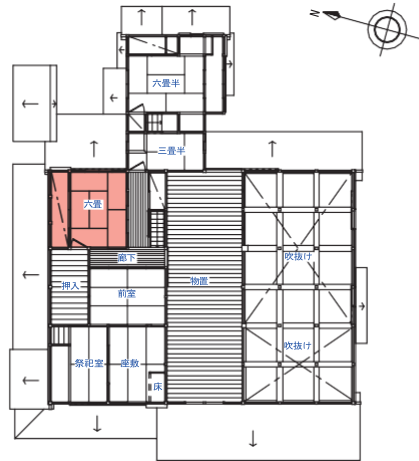
## 部分設定図

| 部分 | 部位 | 基準 | 現状・適用 | 備考 |
|---|---|---|---|---|
| 二階 六畳<br>保存部分 | 床面 | 2 | 畳敷 | 畳 (欠損) [基準 3]、板床組 [基準 2] |
| | 壁面 | 2 | 黄大津塗 | |
| | 天井 | 2 | 棹縁天井 | |
| | 建具 | 2 | 板戸、腰付障子、硝子窓 | |
| | 照明 | 4 | ペンダント型電灯 | 電球 [基準 5] |
| | 主要部材 | 1 | 柱、敷鴨居、束等 | |
| | その他 | 2 | 押入 (床: 板張、壁面: 漆喰塗、天井: 、吊棚) | |

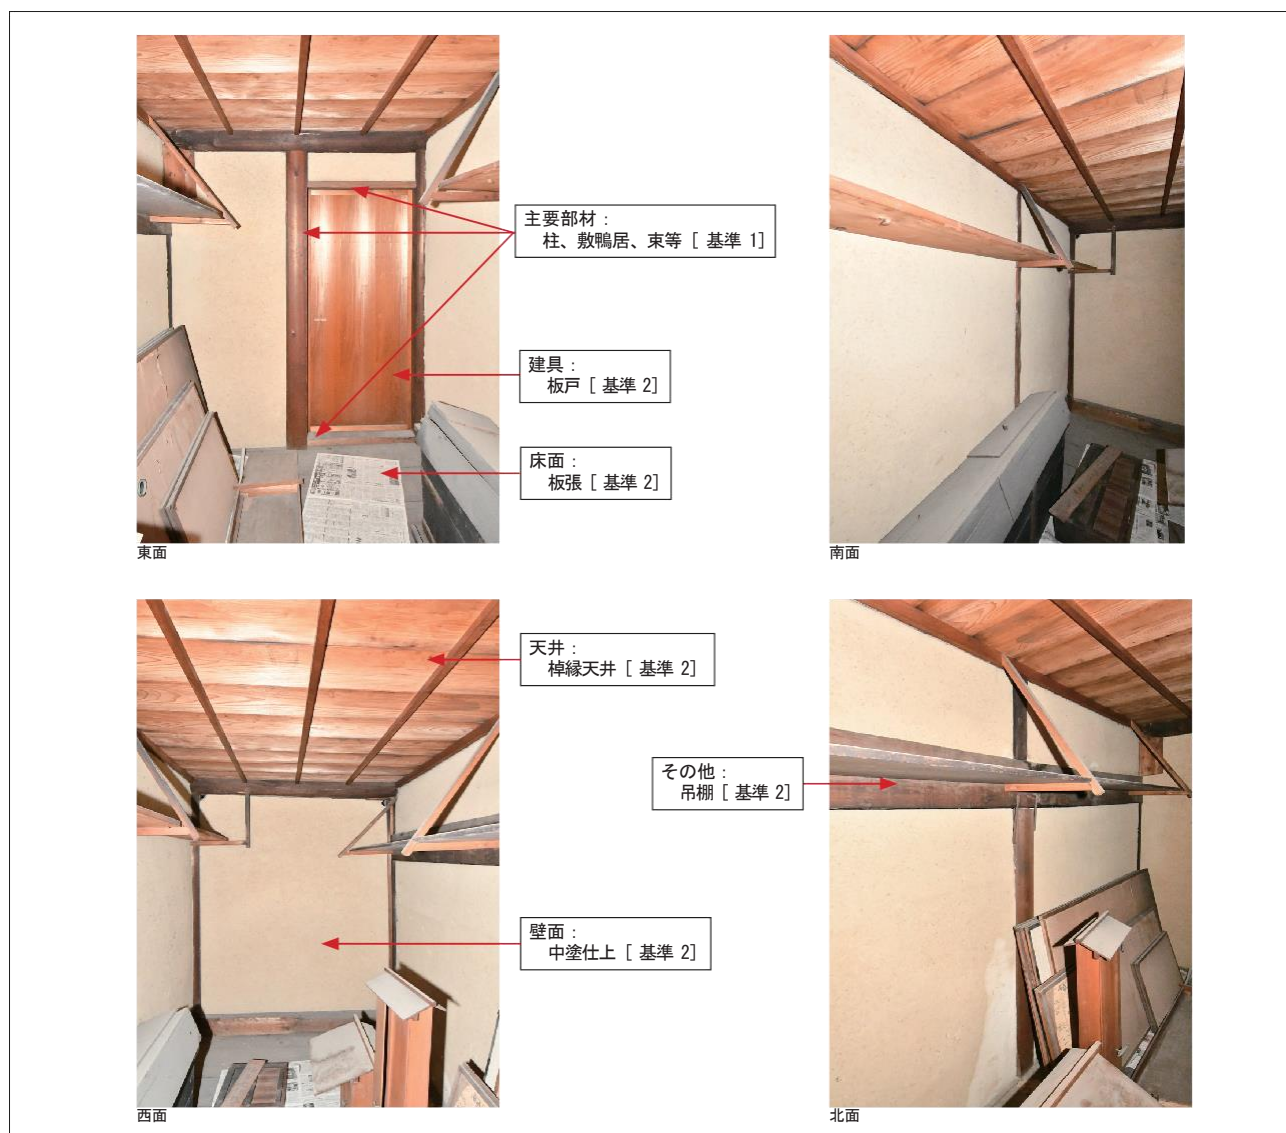
部位設定写真

| 部分 | 部位 | 基準 | 現状・適用 | 備考 |
|---|---|---|---|---|
| 二階 押入 | 床面 | 2 | 板張 | |
| 保存部分 | 壁面 | 2 | 中塗仕上 | |
| | 天井 | 2 | 棹縁天井 | |
| | 建具 | 2 | 板戸 | |
| | 主要部材 | 1 | 柱、敷鴨居、束等 | |
| | その他 | 2 | 吊棚 | |

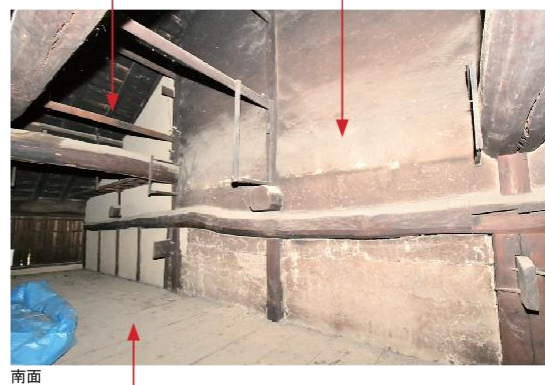
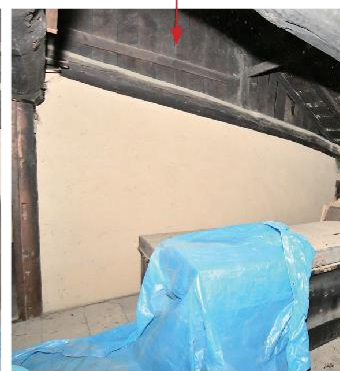
部位設定写真

| 部分 | 部位 | 基準 | 現状・適用 | 備考 |
|---|---|---|---|---|
| 二階 物置<br><br>保存部分 | 床面 | 1 | 板張 | |
| | 壁面 | 1 | 南面中央部壁：荒壁 | |
| | | 2 | 荒壁、板壁 | |
| | 天井 | 1 | 小屋裏表し | |
| | 建具 | 1 | 無双窓 | |
| | | 2 | 格子戸 | |
| | | 3 | 建具（欠損） | |
| | 主要部材 | 1 | 柱、小屋組、敷鴨居、束等 | |

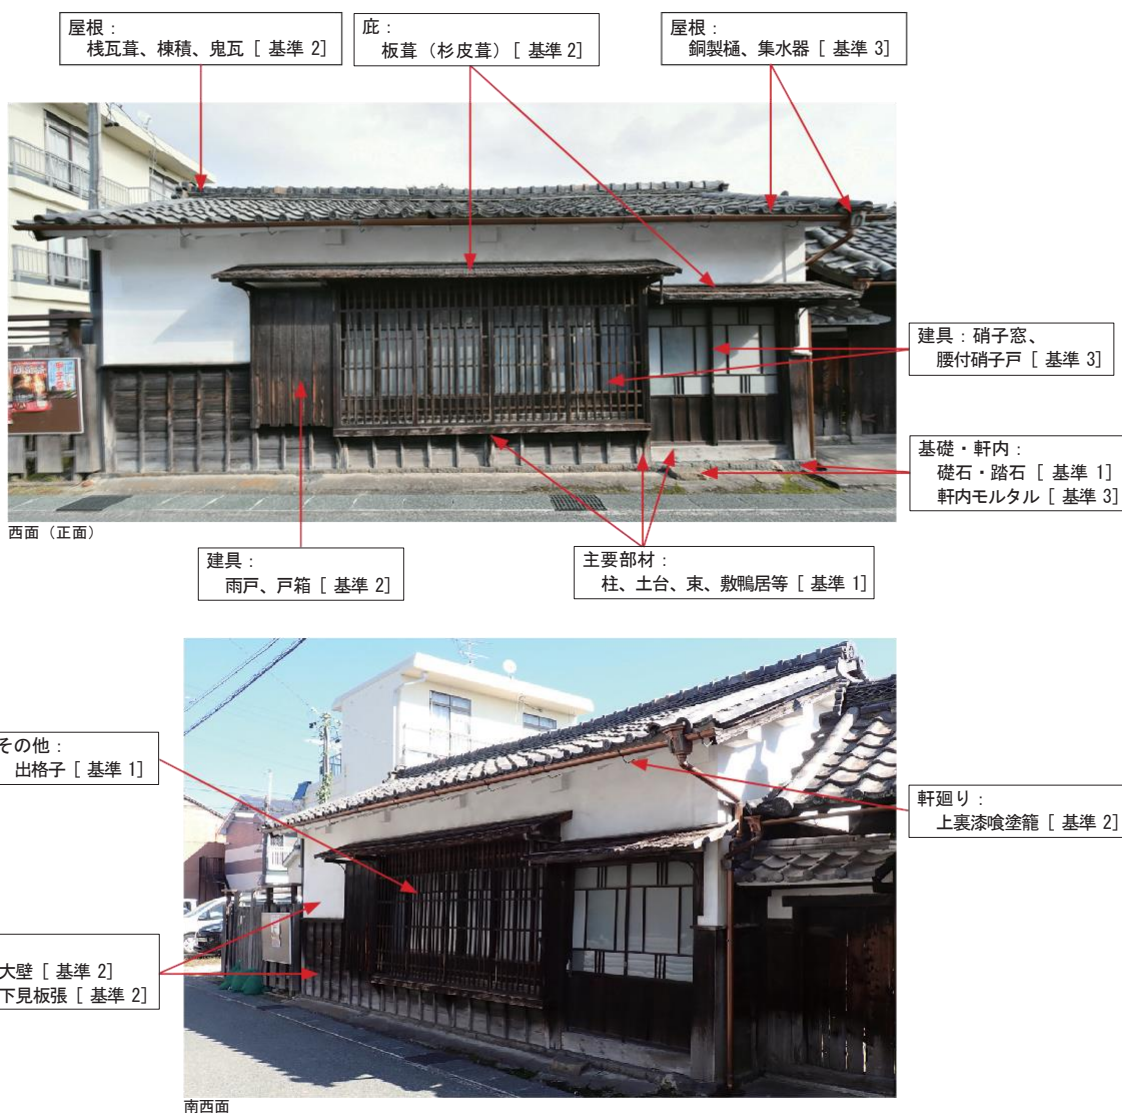
部位設定写真

| 部分 | 部位 | 基準 | 現状・適用 | 備考 |
|---|---|---|---|---|
| 長屋 西面<br>（正面）<br><br>保存部分 | 屋根 | 2 | 棧瓦葺（軒：巴唐草）、棟積、鬼瓦 | |
| | | 3 | 銅製樋、集水器 | |
| | 庇 | 2 | 板葺（杉皮・割竹押え） | |
| | 軒廻り | 2 | 屋根上裏：漆喰塗籠 | |
| | 壁面 | 2 | 漆喰大壁 | |
| | | 2 | 腰彫子下見板張 | |
| | 建具・開口部 | 3 | 腰付硝子戸（玄関）、硝子窓 | |
| | | 2 | 雨戸、戸箱（目板打） | |
| | 基礎・軒内 | 1 | 礎石、踏石 | |
| | | 3 | 軒内：モルタル塗 | |
| その他 | 主要部材 | 1 | 柱、土台、束、敷鴨居、庇腕木等 | |
| | | 1 | 出格子（格子戸〔基準2〕） | |

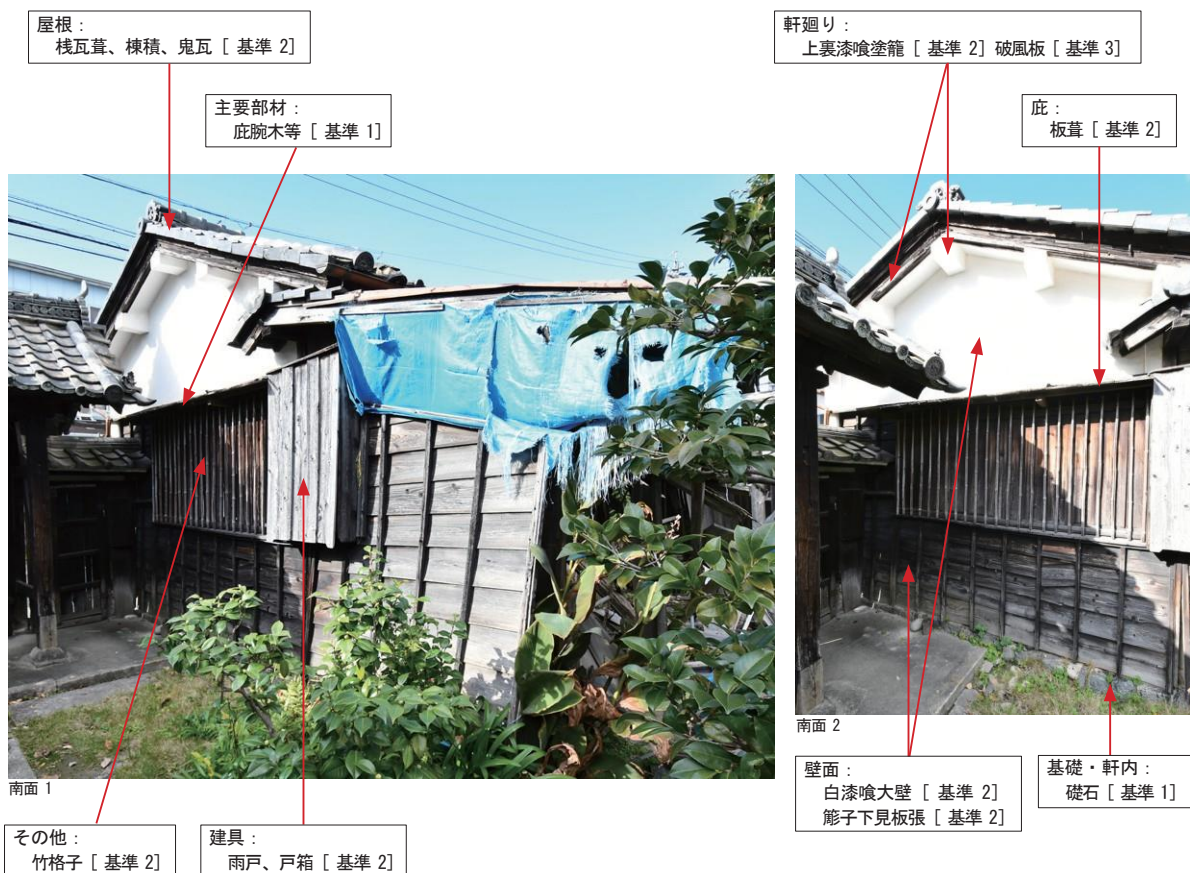
部位設定写真

| 部分 | 部位 | 基準 | 現状・適用 | 備考 |
|---|---|---|---|---|
| 長屋 南面 | 屋根 | 2 | 桧瓦葺（軒：巴唐草）、棟積、鬼瓦 | |
| 保存部分 | 庇 | 3 | 板葺 | |
| | 軒廻り | 2 | 上裏：漆喰塗籠 | 破風板 [ 基準 3 ] |
| | 壁面 | 2 | 白漆喰大壁 | |
| | | 2 | 腰彫子下見板張 | 水切：亜鉛鍍鉄板 [ 基準 3 ] |
| | 建具・開口部 | 2 | 雨戸 | |
| | | 3 | 戸箱（無双張） | |
| | 基礎・軒内 | 1 | 礎石 | |
| | 主要部材 | 3 | 庇腕木等 | |
| | その他 | 2 | 竹格子 | |

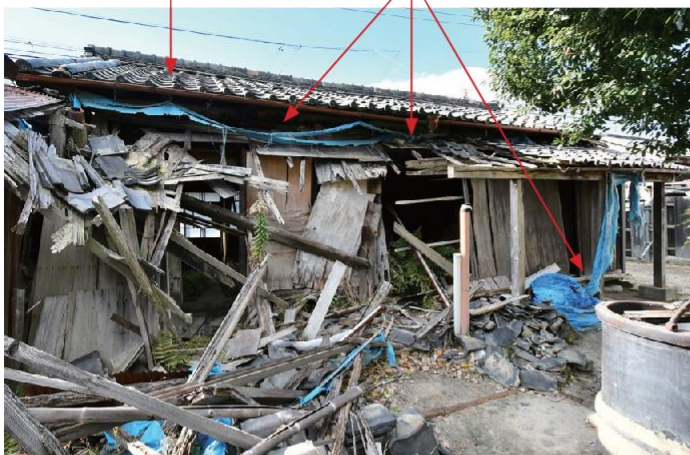
東面（背面）

屋根：  
棧瓦葺、棟積、鬼瓦 [基準 2]

主要部材：  
柱、束、敷鴨居、桁等 [基準 1]

軒廻り：  
軒裏表し [基準 2]

屋根：  
銅製樋、集水器 [基準 3]

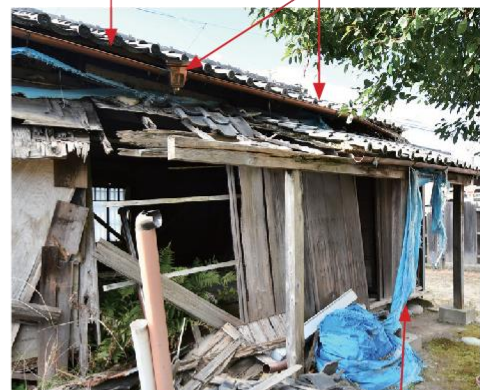
東面 下屋部分

| 部分 | 部位 | 基準 | 現状・適用 | 備考 |
|---|---|---|---|---|
| | 下屋屋根 | 3 | 棧瓦葺（軒：巴唐草）、塩ビ製樋 | ※現状一部崩落 |

基礎・軒内：  
礎石 [基準 1]

下屋屋根：  
棧瓦葺 [基準 3]

屋根：  
塩ビ製樋 [基準 3]

軒廻り：  
軒裏表し [基準 2]

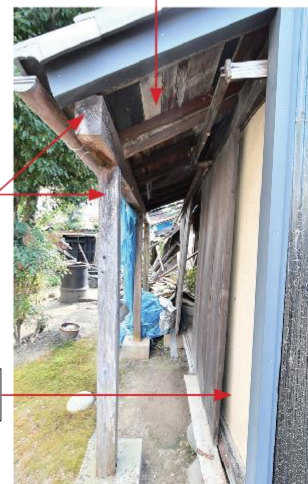
下屋 軒見上げ

主要部材：  
下屋柱、桁 [基準 3]

建具：雨戸 [基準 2]  
戸箱 [基準 1]

壁面：  
土壁 [基準 2]

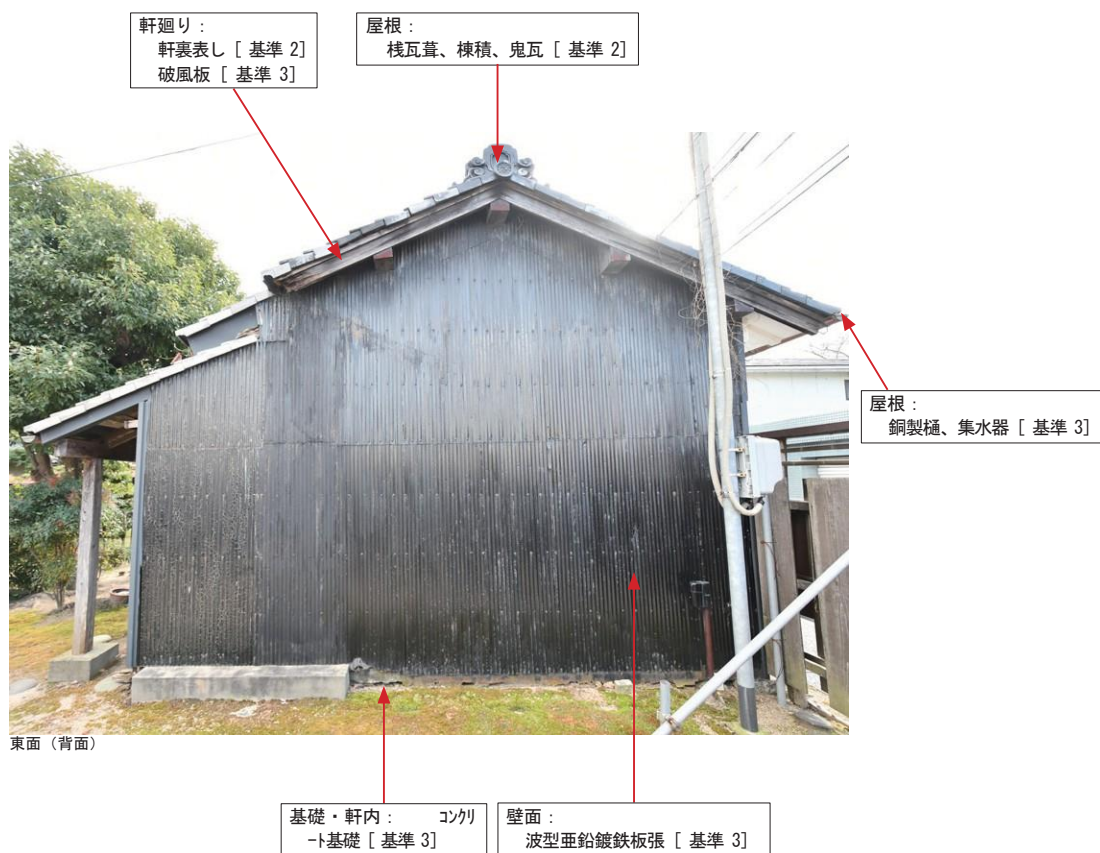
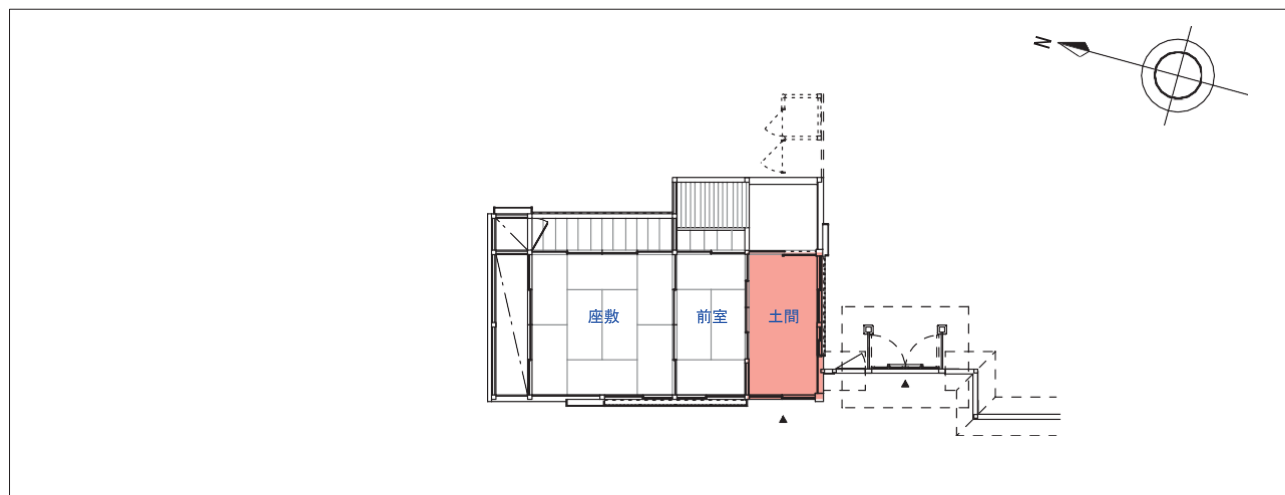
部位設定写真

| 部分 | 部位 | 基準 | 現状・適用 | 備考 |
|---|---|---|---|---|
| 長屋 北面<br>保存部分 | 屋根 | 2 | 桧瓦葺（軒：巴唐草）、棟積、鬼瓦 | |
| | | 3 | 銅製樋、集水器 | |
| | 軒廻り | 2 | 軒裏表し（野地板） | 破風板 [ 基準 3] |
| | 壁面 | 3 | 波型亜鉛鍍鉄板張 | |

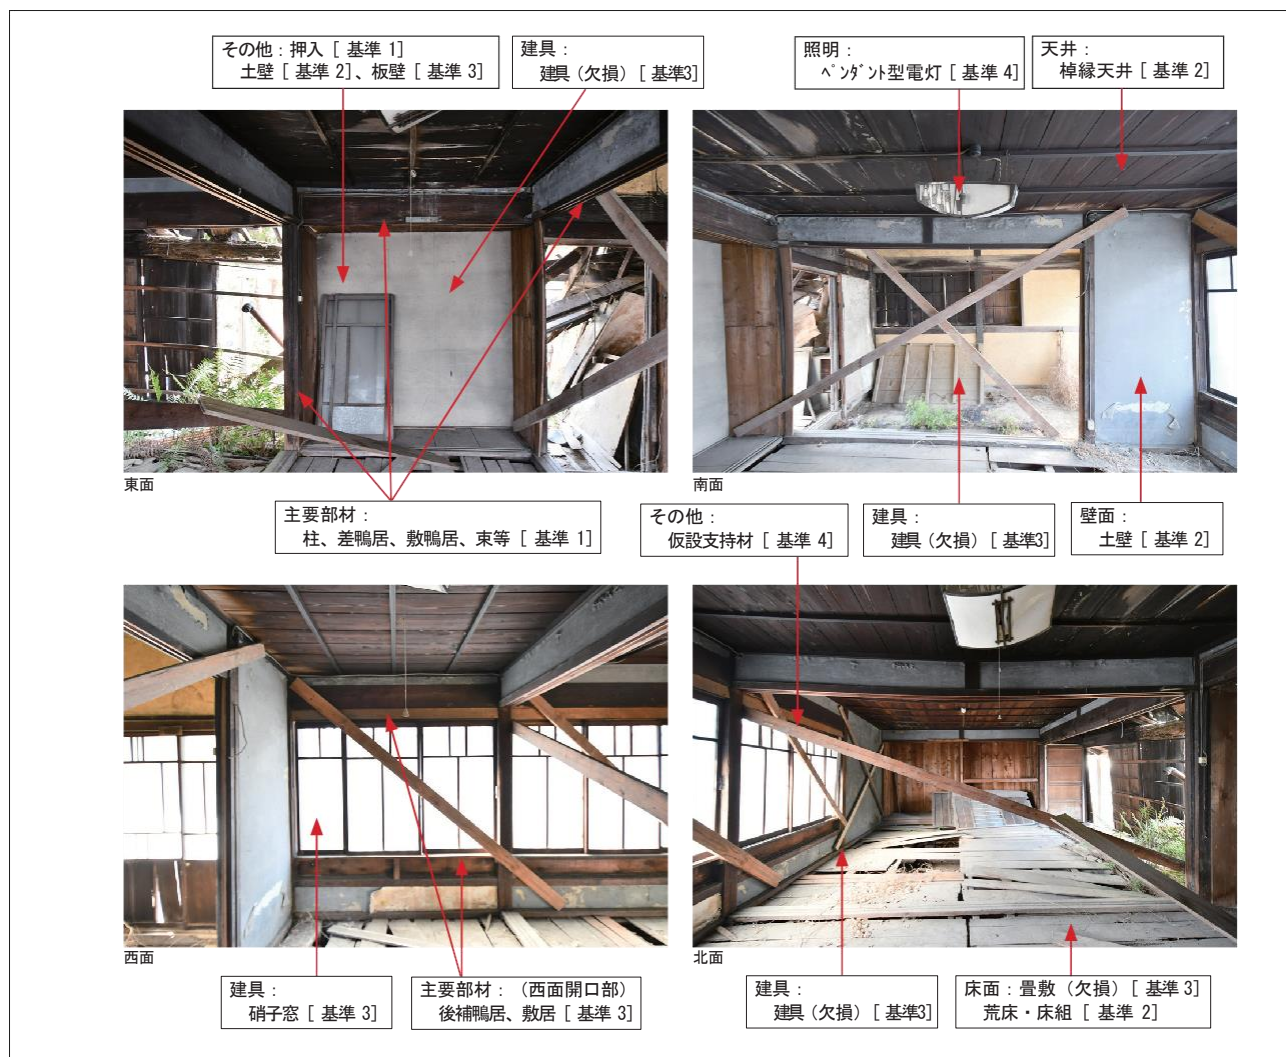
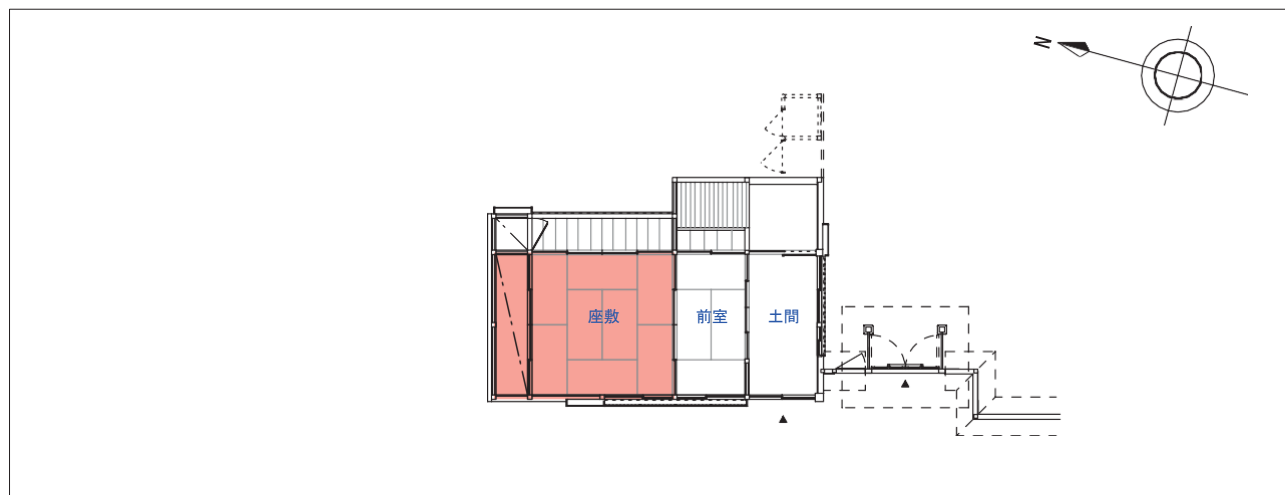
部位設定写真

| 部分 | 部位 | 基準 | 現状・適用 | 備考 |
|---|---|---|---|---|
| 長屋 前室 | 床面 | 3 | 畳敷 (欠損) | ※荒床、床組 [ 基準 2 ] |
| | | 3 | 建具 (欠損) | |
| | | 4 | 仮設支持材 | |

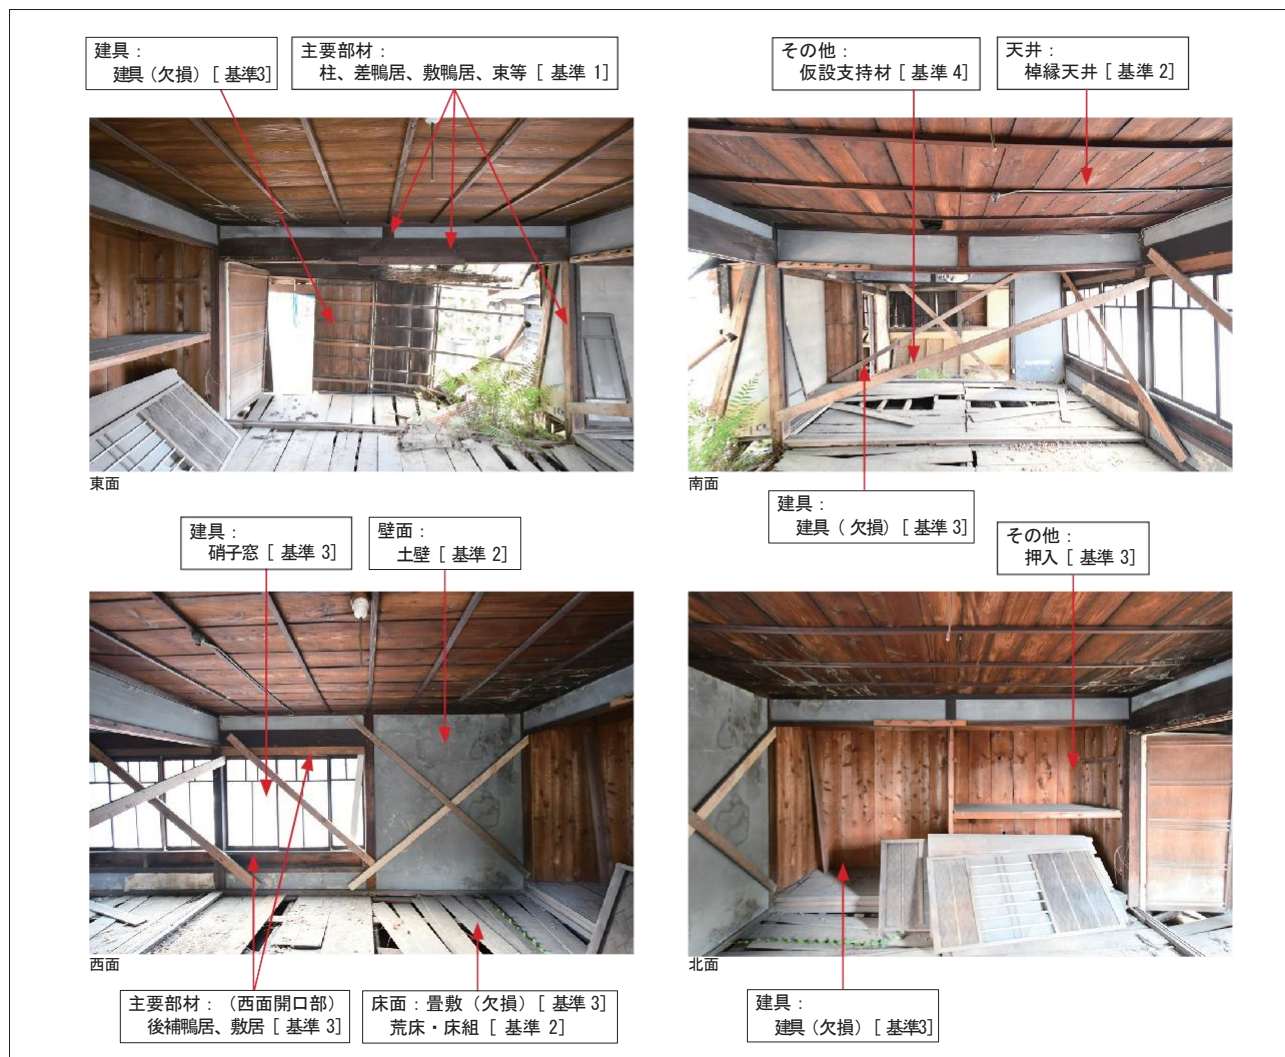
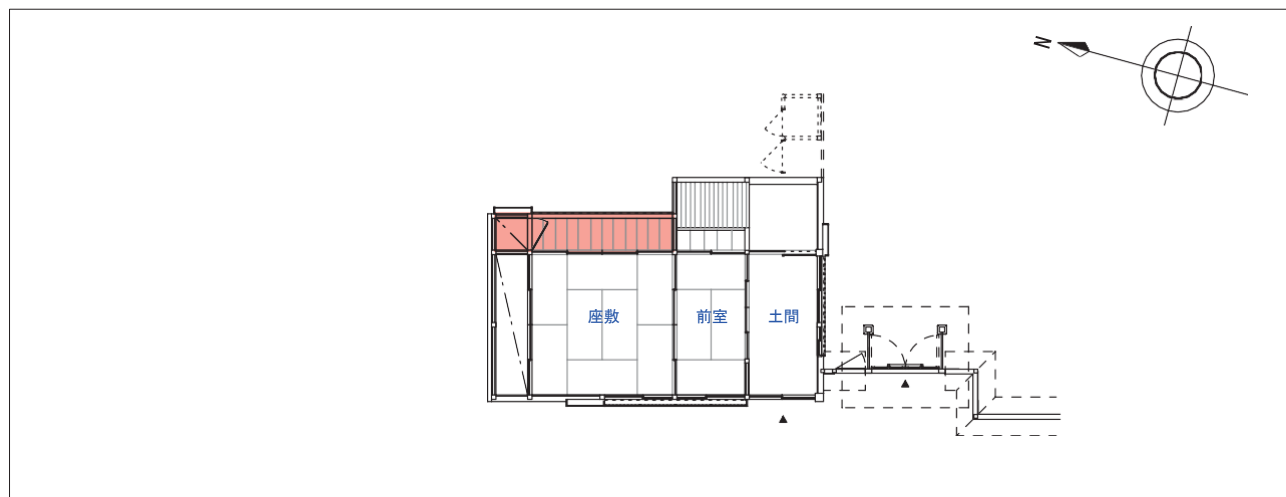
部位設定写真

| 部分 | 部位 | 基準 | 現状・適用 | 備考 |
|---|---|---|---|---|
| 長屋 座敷 | 床面 | 3 | 畳敷 (欠損) | ※荒床・床組 [基準 2] |
| | | 3 | 建具 (欠損) | |
| | | 4 | 仮設支持材 | |

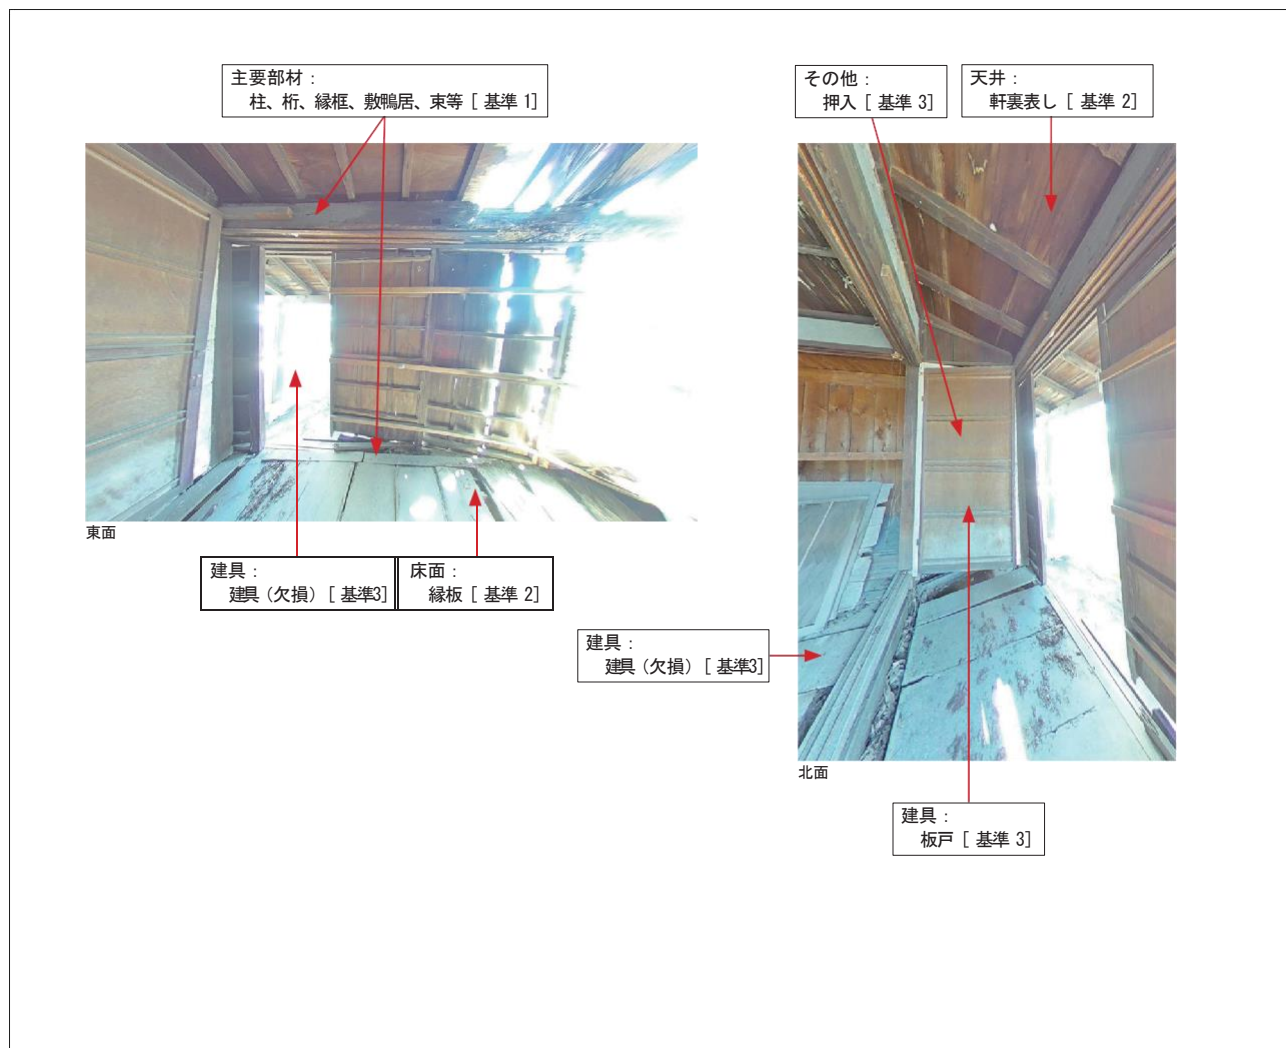
部位設定写真

| 部分 | 部位 | 基準 | 現状・適用 | 備考 |
|---|---|---|---|---|
| 長屋 縁 | 床面 | 2 | 板張 | ※現状崩落 |
| | 主要部材 | 1 | 柱、差鴨居、敷鴨居、桁、束等 | ※現状崩落 |

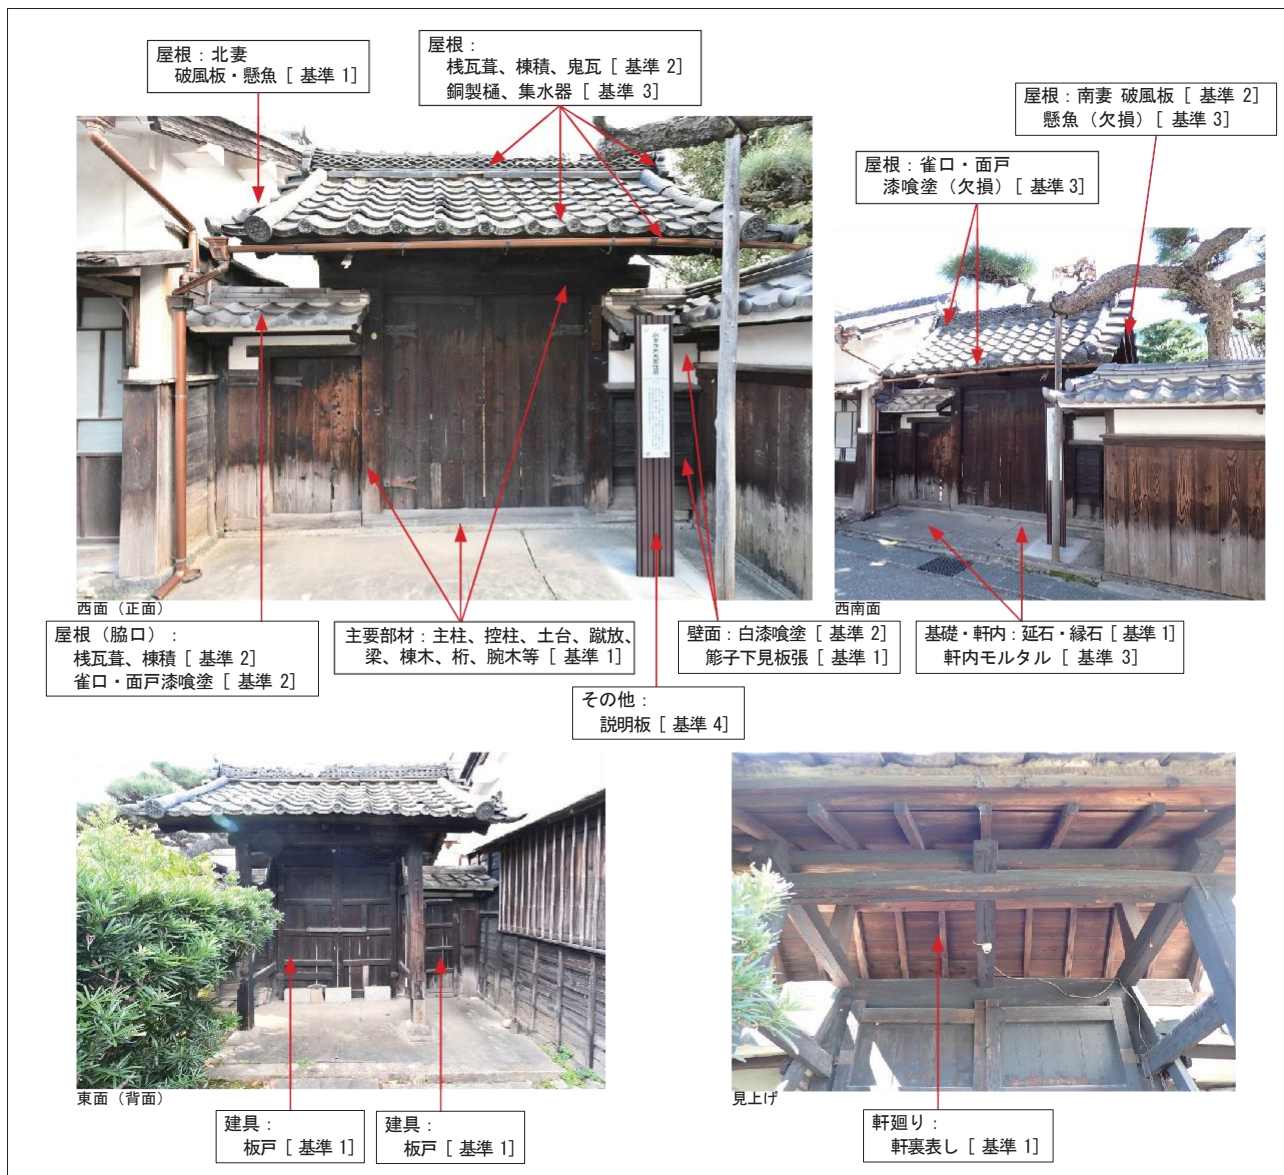
## 部位設定写真

| 部分 | 部位 | 基準 | 現状・適用 | 備考 |
|---|---|---|---|---|
| | | 3 | 銅製樋、集水器、雀口・面戸：漆喰塗（欠損） | |
| | | 1 | 破風板・懸魚 | 南妻面：破風板 [基準 2]、懸魚（欠損） [基準 3] |
| | 建具 | 1 | 門：板戸、脇口：板戸 | 板 [基準 2]、飾金物 [基準 3] |
